附件 3 第三组明察暗访问题隐患清单（普洱、临沧、西双版纳）

云南省交通运输厅 2021 年第三季度安全生产暨中秋国庆期间明察暗访问题隐患清单（基础管理类）

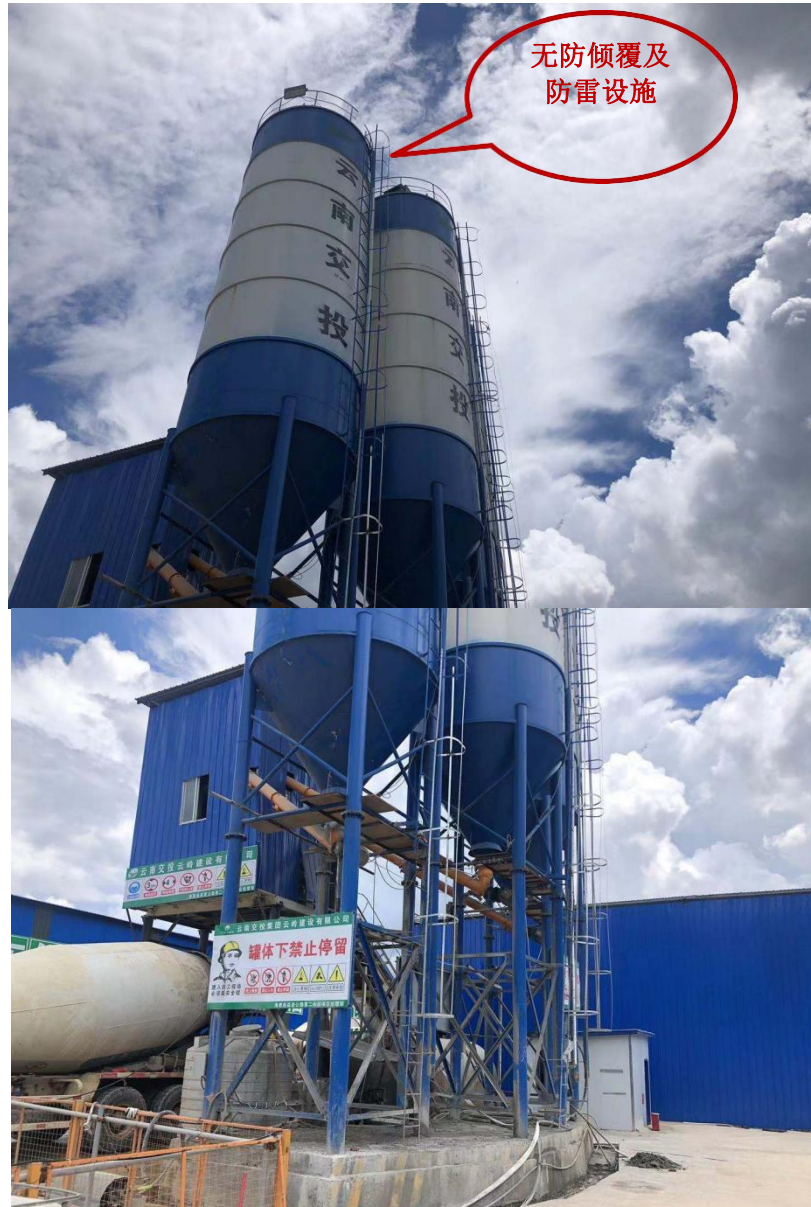
现场照片 1

多依树1号隧道拌合站未按要求设置防倾覆和防雷设施。
按要求设置防倾覆和防雷设施。

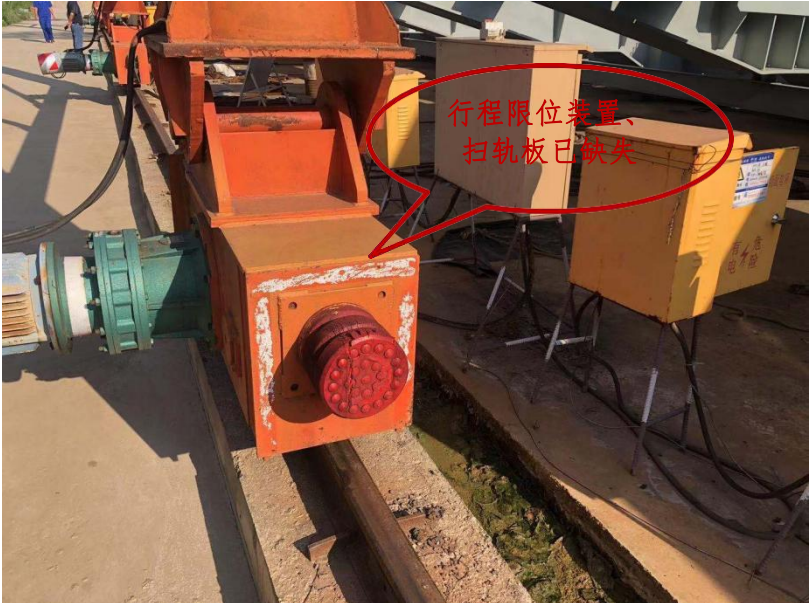
<p>现场照片 3</p>

<p>行程限位装置、扫轨板已缺失</p>
<p>问题描述 3</p>	<p>黎明大桥北岸拼装场龙门吊部分行程限位装置、扫轨板已缺失。</p>
<p>整改建议</p>	<p>及时完善龙门吊限位装置及扫轨板，并加强日常检查、维保。</p>
<p>黎明大桥</p>	
<p>现场照片 4</p>

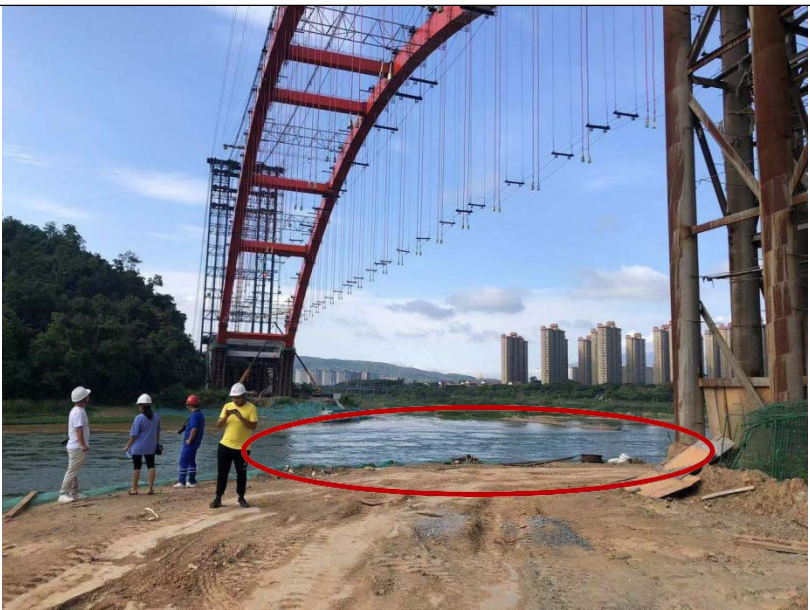
<p>问题描述 4</p>	<p>黎明大桥北岸施工便道未按要求配备安全防护及救生设施。</p>
<p>整改建议</p>	<p>规范设置临边防护及救生设施。</p>

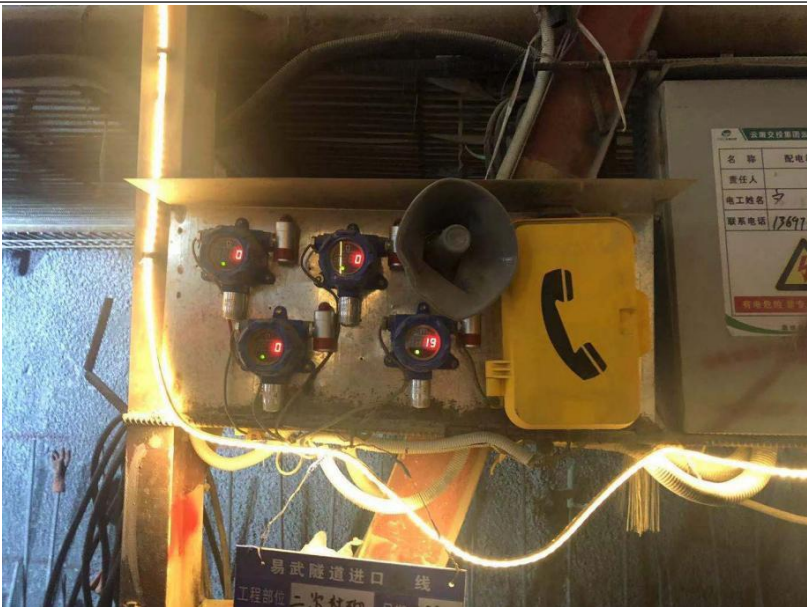
<p>问题描述 11</p>	<p>易武隧道进口右洞、出口右洞的有毒有害气体检测探头和应急电话分别设置在二衬台车和防水板台车下部，位置设置不合理。</p>
<p>整改建议</p>	<p>气体检测探头应根据气体类别分别设置在掌子面附近的拱顶或下部，并按已审批的监控量测专项方案开展有毒有害气体监测工作。</p>

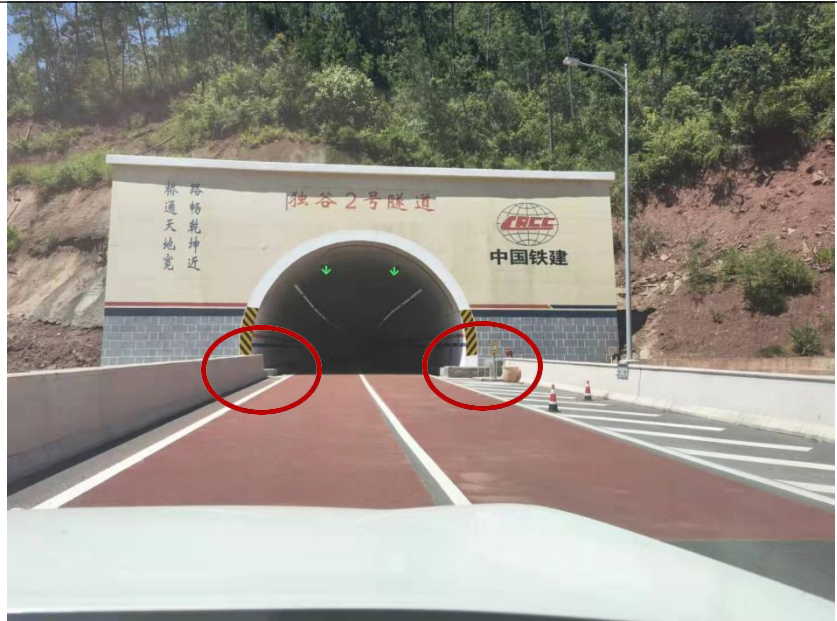
现场照片 2

问题描述 2	<p>墨临高速多个隧道口路基护栏（或桥梁护栏）未与隧道检修道有效过渡。违反《公路交通安全设施设计规范》（JTG D81-2017）6.2.15 条相关要求。</p>
整改建议	<p>及时按照《公路交通安全设施设计规范》（JTG D81-2017）、《公路隧道提质升级行动技术指南》等要求完善护栏过渡。</p>
现场照片 3	 
问题描述 3	<p>墨临高速部分避险车道无照明设施、监控设施；避险车道制动床末端无缓冲装置或设施。违反《公路交通安全设施设计规范》（JTG D81-2017）11.1.2 条相关要求。</p>
整改建议	<p>按要求增设照明、监控等管理设施；避险车道制动床末端增设防撞筒、废轮胎等缓冲装置或设施。</p>

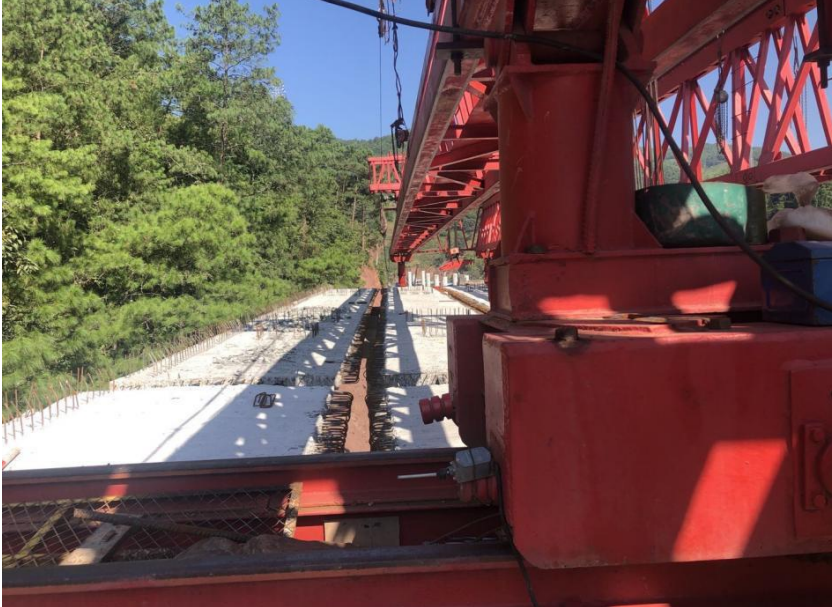
<p>现场照片 6</p>

<p>问题描述 6</p>	<p>三岔河特大桥右幅已安装 T 梁未及时固定，T 梁间未形成横向连接。</p>
<p>整改建议</p>	<p>就位后的 T 梁应及时固定，与先安装好的构件形成横向连接。</p>
<p>现场照片 7</p>

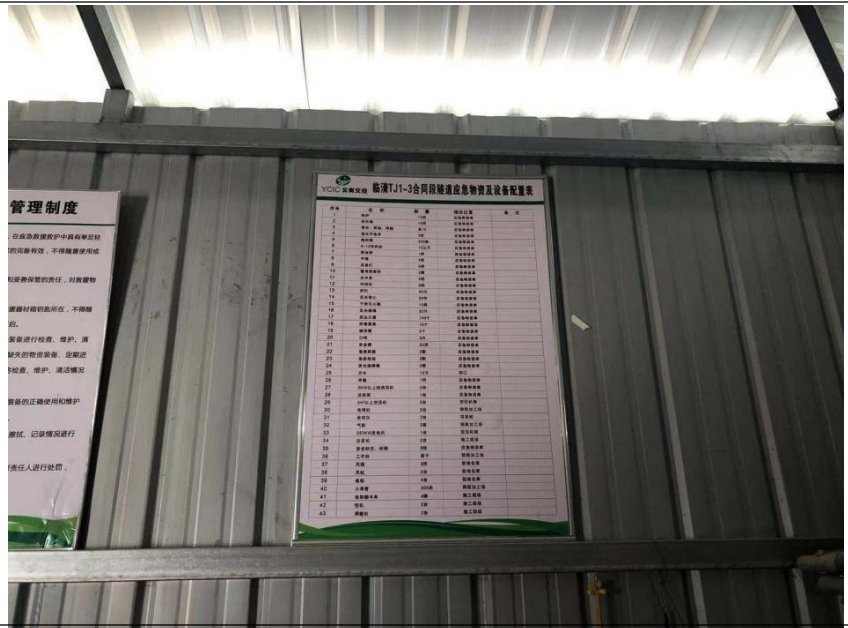
现场照片 2

王家寨隧道进口应急物资库无救生设施，无定期检查记录。违反《公路水运工程安全生产监督管理办法》（交通运输部 2017 年第 25 号）第二十五条相关要求。

配备必要的应急救援器材、设备和物资，并进行经常性维护、保养。

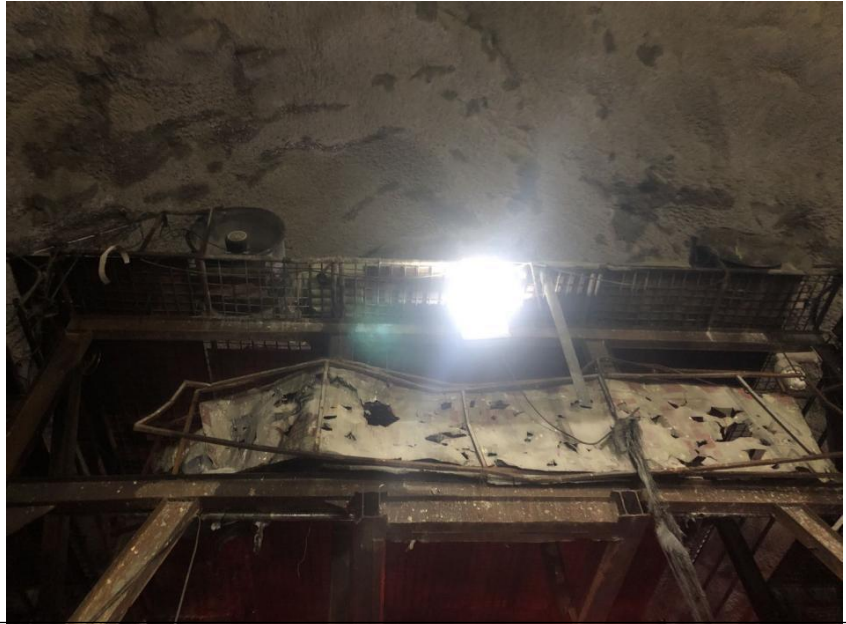
<p>现场照片 5</p>

<p>问题描述 5</p>	<p>大亮山隧道进口右洞开挖台车和二衬台车临边防护不足。违反《公路工程施工安全技术规范》(JTG F90-2015)第 9.1.9 条相关要求。</p>
<p>整改建议</p>	<p>规范设置隧道施工台车临边防护。</p>
<p>现场照片 6</p>	 
<p>问题描述 6</p>	<p>大亮山隧道进口右洞通风管破损，掌子面通风量不足，洞内文明施工较差。违反《公路隧道施工技术规范》(JTG/G 3660-2020)第 13.1.5 条相关要求。</p>
<p>整改建议</p>	<p>按要求设置专人定期维护、修理，对破损的通风管及时修补或更换。</p>

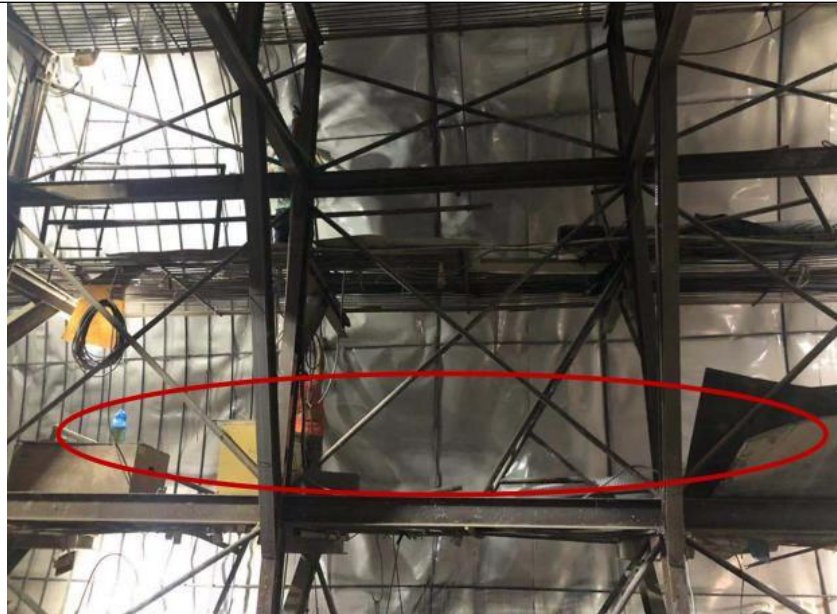
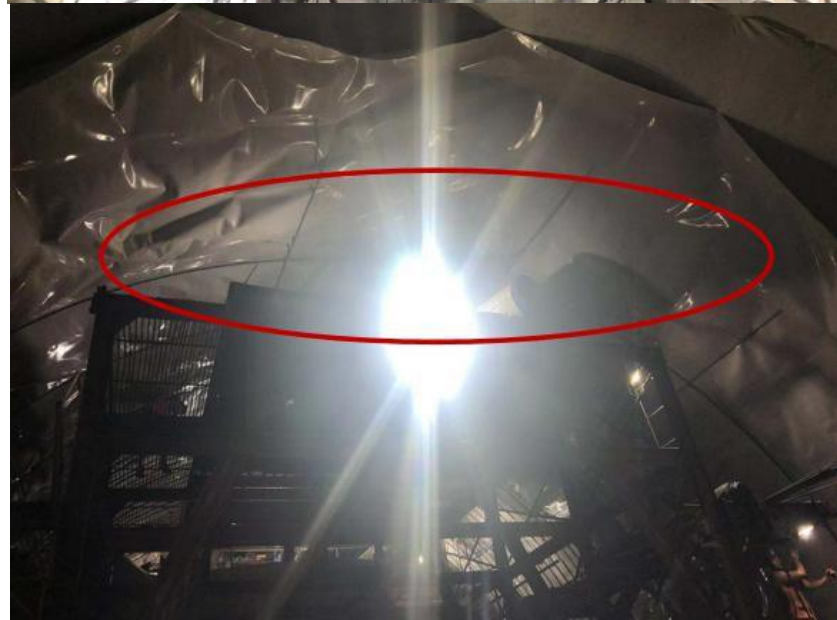
现场照片 5

崇岗隧道进口左洞防水板台车及二衬台车消防设施数量设置不足，不能满足就近使用的原则；台车临边防护不足。违反《公路工程施工安全技术规范》（JTG F90-2015）第9.1.11条及第9.1.9条相关要求。

按照就近使用的原则及时补充消防设施；规范设置隧道施工台车临边防护及作业平台。

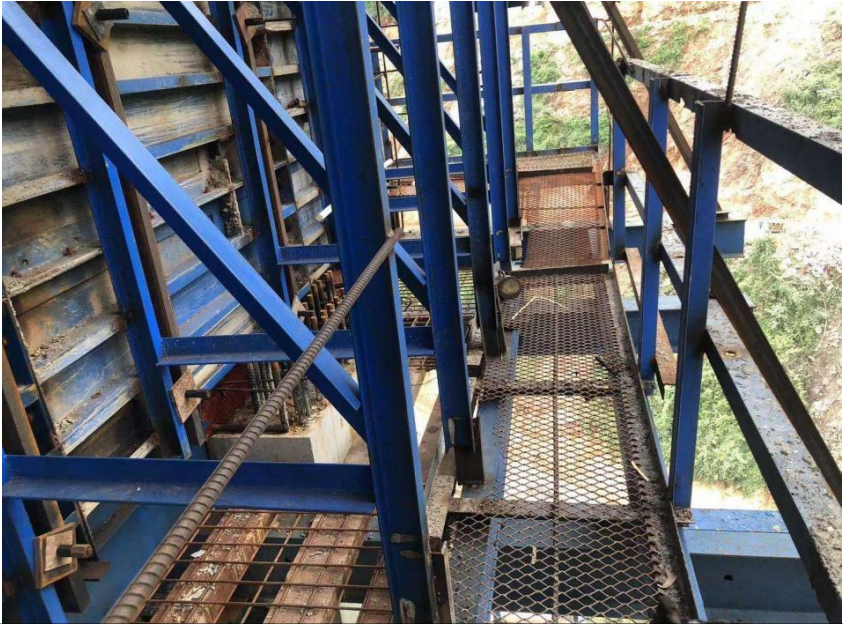
问题描述 4	小麻栗大桥左幅 6#墩作业平台脚手板未满铺。
整改建议	平台脚手板需按要求满铺。

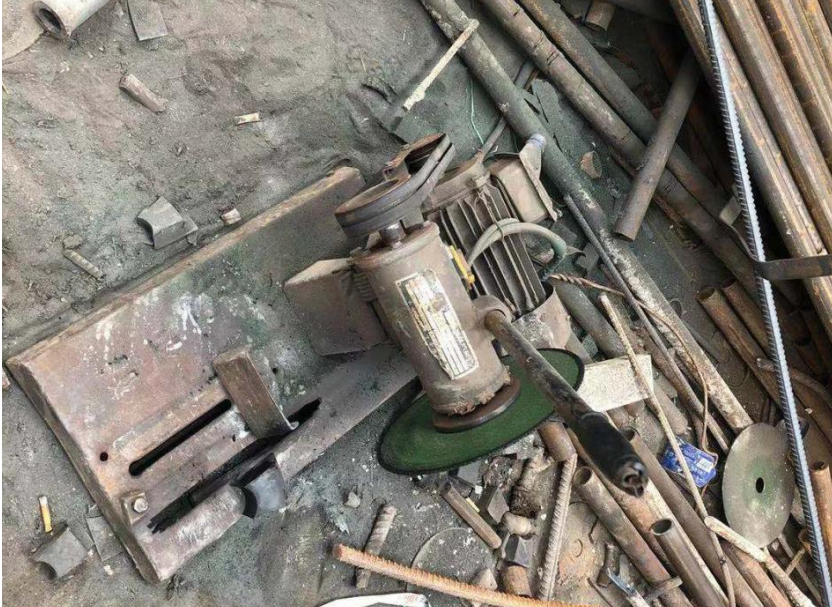
<p>现场照片 3</p>

<p>问题描述 3</p>	<p>帮福隧道出口钢筋加工厂内钢筋切割机无防护罩。违反《公路工程施工安全技术规范》（JTG F90-2015）第 5.3.1 条相关要求。</p>
<p>整改建议</p>	<p>及时完善防护罩，并做好日常维保。</p>
<p>现场照片 4</p>	 
<p>问题描述 4</p>	<p>帮福隧道出口钢筋加工厂部分开关箱已破损，无定期检查记录。违反《施工现场临时用电安全技术规范》（JGJ46-2005）第 8.1.8 条和第 8.3.3 条相关要求。</p>
<p>整改建议</p>	<p>及时完善已破损开关箱，并做好定期检查和日常维保。</p>

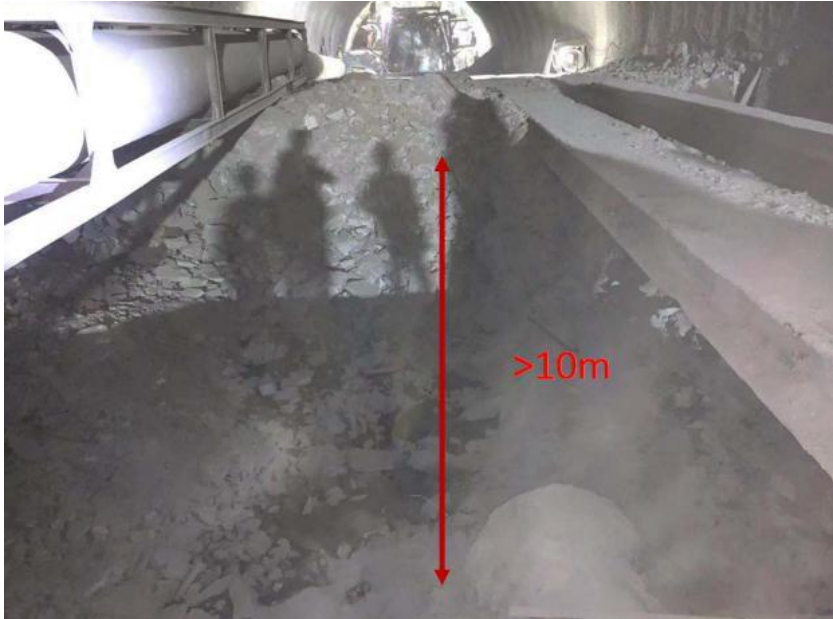
<p>现场照片 7</p>

<p>问题描述 7</p>	<p>帮福隧道出口右洞仰拱一次性开挖长度超过 10m。违反《公路隧道施工技术规范》（JTG 3660-2020）第 13.1.5 条相关要求。</p>
<p>整改建议</p>	<p>严格按照经审批的专项施工方案进行开挖施工。</p>
<p>现场照片 8</p>	 
<p>问题描述 8</p>	<p>帮福隧道出口右洞防水板台车及二衬台车消防设施数量设置不足，不能满足就近使用的原则。违反《公路工程施工安全技术规范》（JTG F90-2015）第 9.1.11 条相关要求。</p>
<p>整改建议</p>	<p>按照就近使用的原则及时补充消防设施。</p>

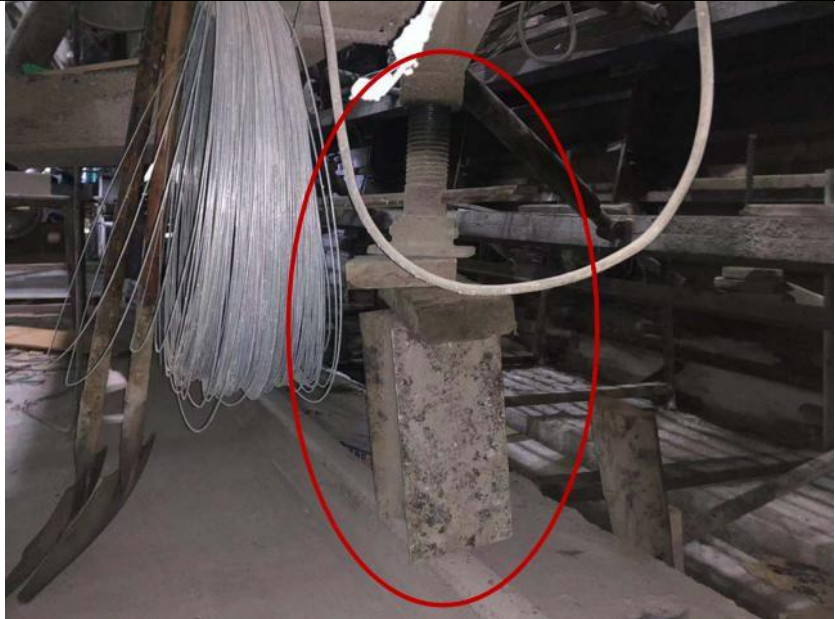
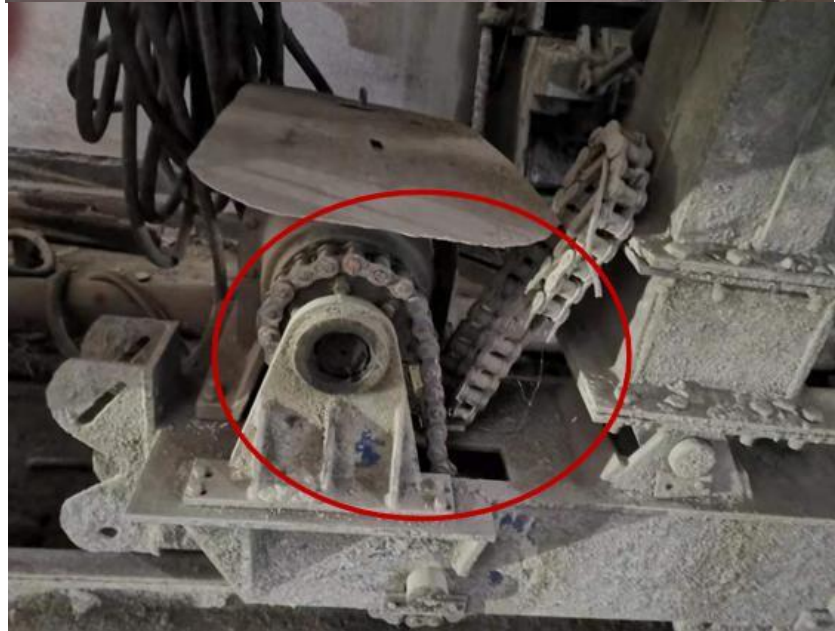
现场照片 9

帮福隧道出口右洞二衬台车支垫不规范，工字钢已严重倾斜；二衬台车行走齿轮咬合部位无防护罩。违反《公路工程施工安全技术规范》（JTG F90-2015）第 5.3.1 条相关要求。

及时完善二衬台车支垫及防护罩。

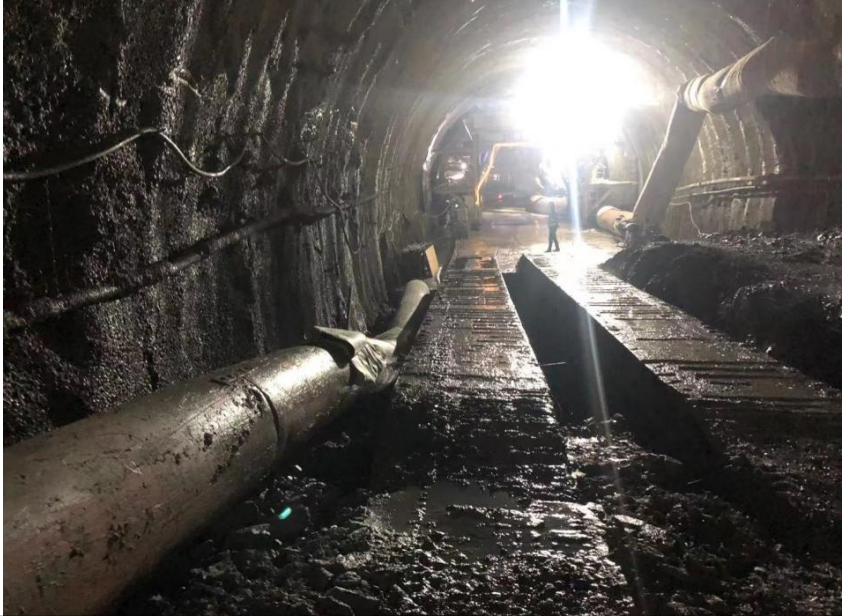
<p>问题描述 4</p>	<p>安石隧道出口左洞逃生管道未跨越仰拱段，延长至二衬。违反《公路工程施工安全技术规范》（JTG F90-2015）第 9.18.5 条相关要求。</p>
<p>整改建议</p>	<p>规范设置隧道逃生管道。</p>
