## 附件 3 第三组明察暗访问题隐患清单（普洱、临沧、西双版纳）

#### 1. 勐连至孟海高速公路建设项目

云南省交通运输厅 2021 年第三季度安全生产暨中秋国庆期间明察暗访问题隐患清单（基础管理类）

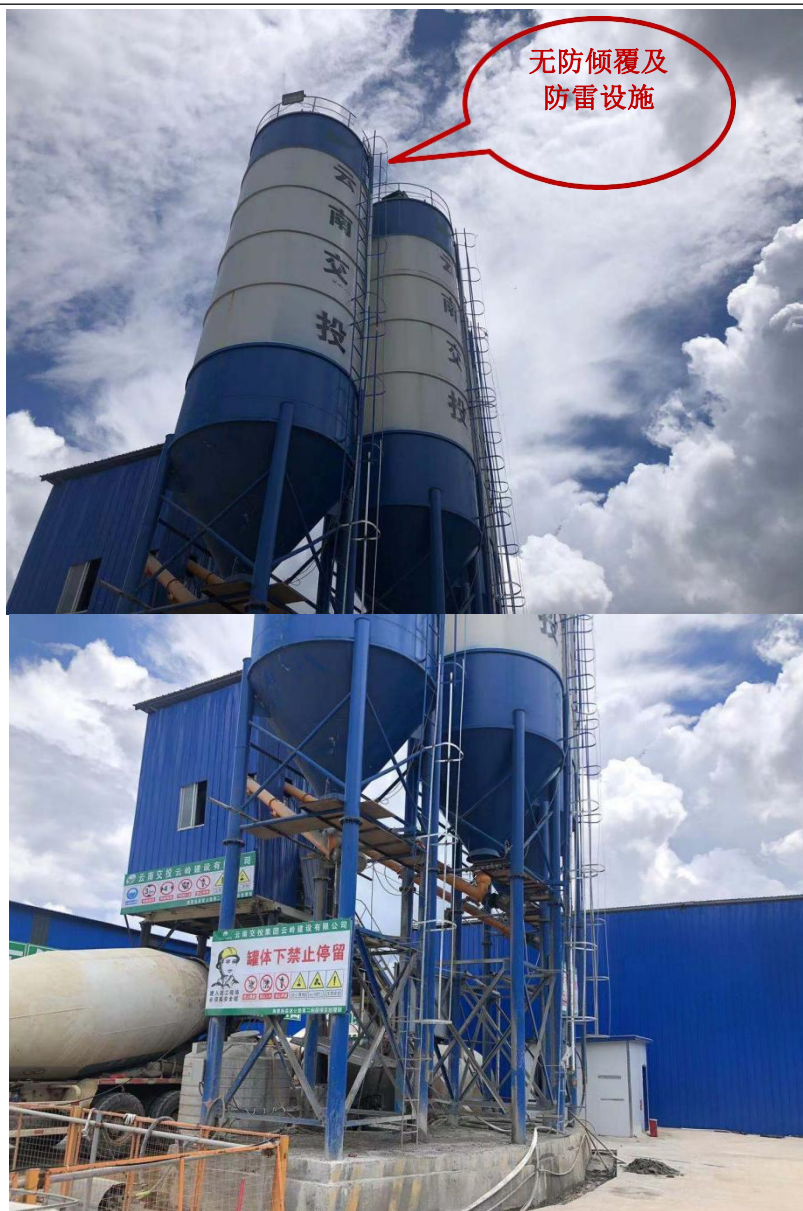
现场照片 1

多依树1号隧道拌合站未按要求设置防倾覆和防雷设施。

按要求设置防倾覆和防雷设施。

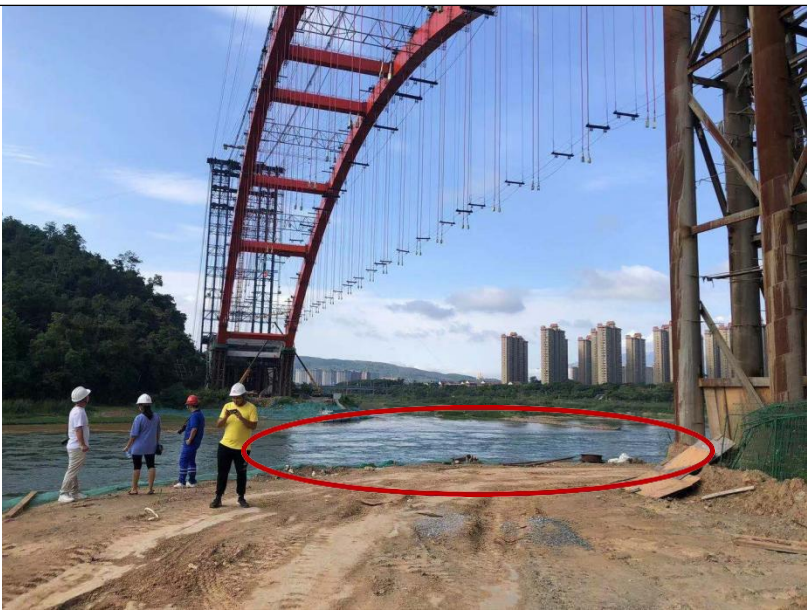
<p>问题描述 4</p>	<p>黎明大桥北岸施工便道未按要求配备安全防护及救生设施。</p>
<p>整改建议</p>	<p>规范设置临边防护及救生设施。</p>

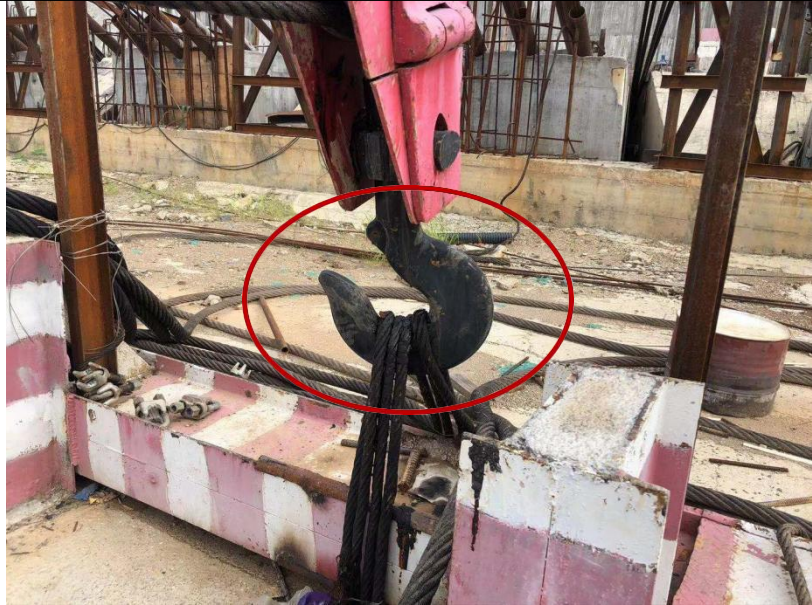
现场照片 5

黎明大桥北岸锚定处部分吊钩防脱钩装置缺失。

及时完善吊钩防脱钩装置，并加强日常检查、维保。

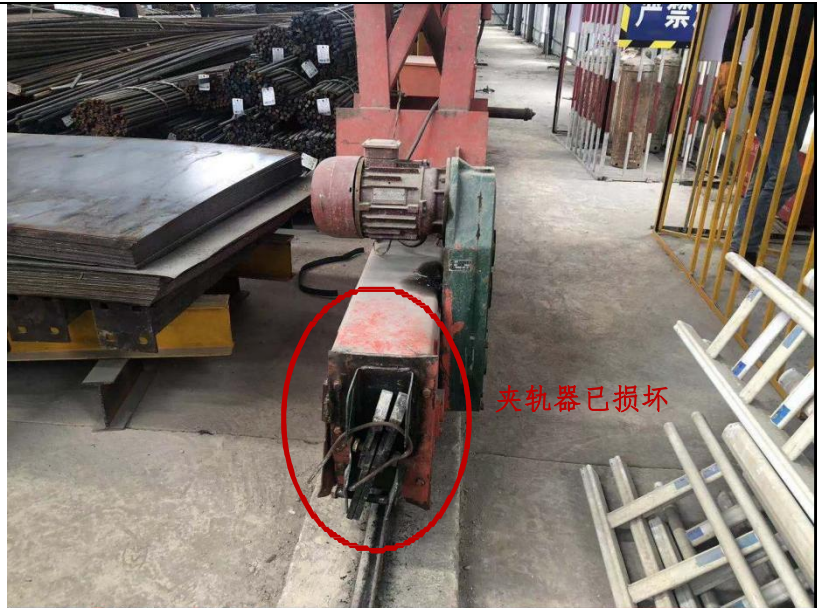
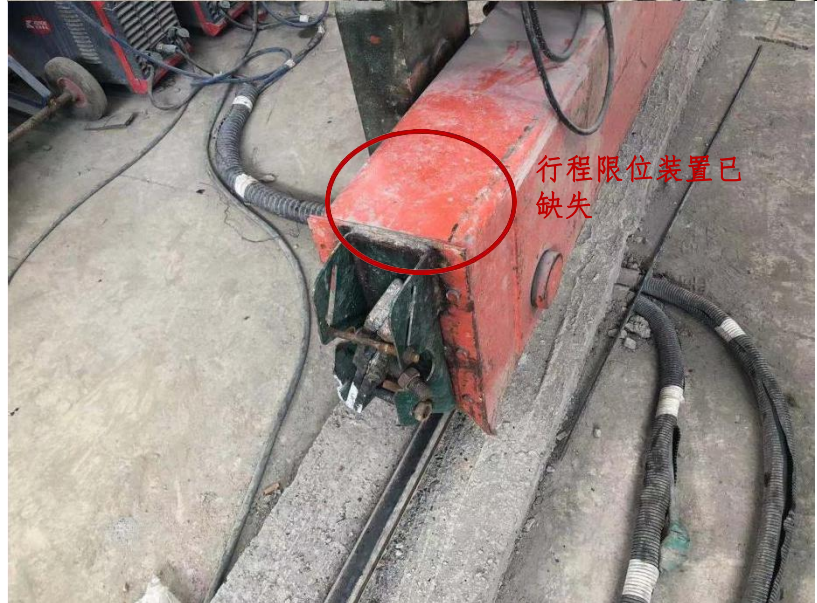
现场照片 5

易武隧道进口钢筋加工厂龙门吊夹轨器已损坏，部分行程限位装置已缺失。

及时更换夹轨器及行程限位装置，并做好日常维保。

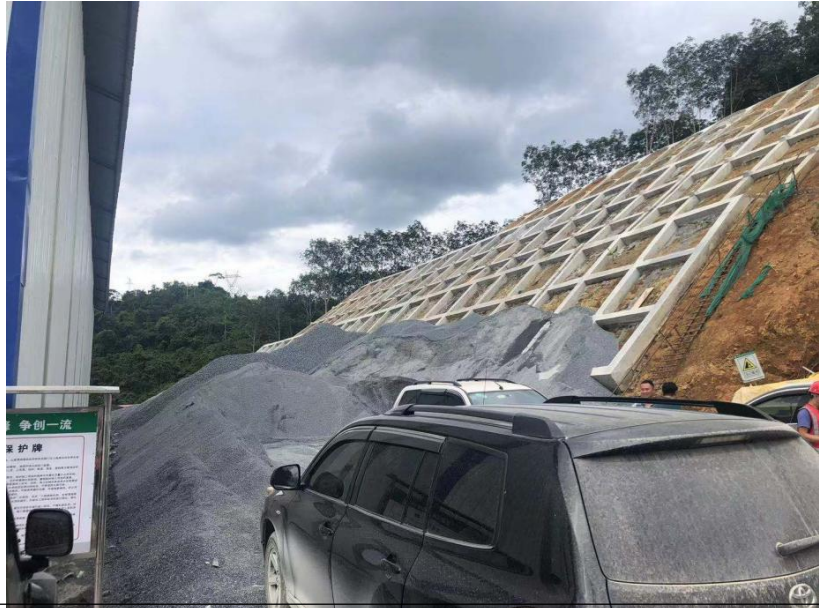
现场照片 6

易武隧道进口钢筋加工厂外堆料不规范，部分料堆影响钢筋厂外墙结构安全。

规范钢筋加工厂外堆料管理。

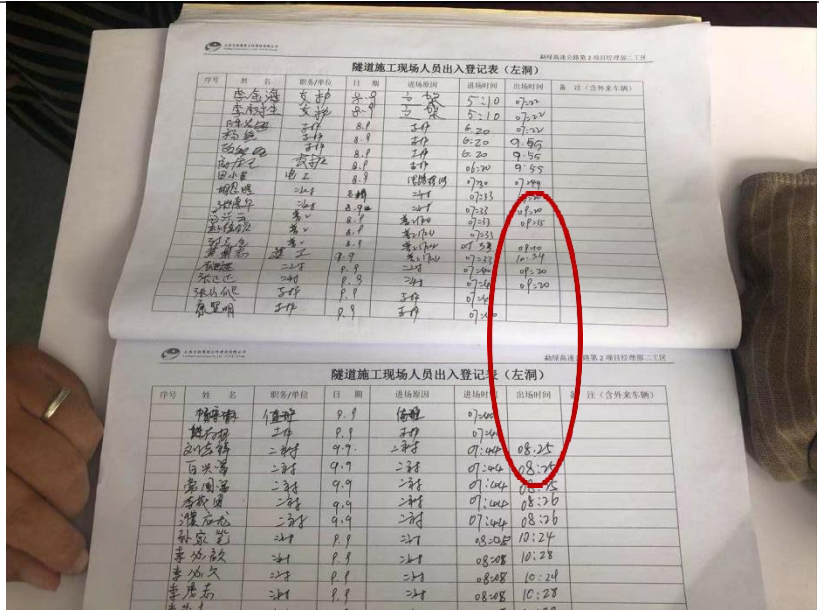
现场照片 7

易武隧道进口左洞人员登记表中显示为 5 人，人员定位系统显示为 3 人；易武隧道出口右洞人员登记表显示人员已全部出洞，实际洞内人员 15 人，无人员定位系统和门禁系统。

完善隧道“五大系统”，并做好日常维保，规范隧道人员管理。

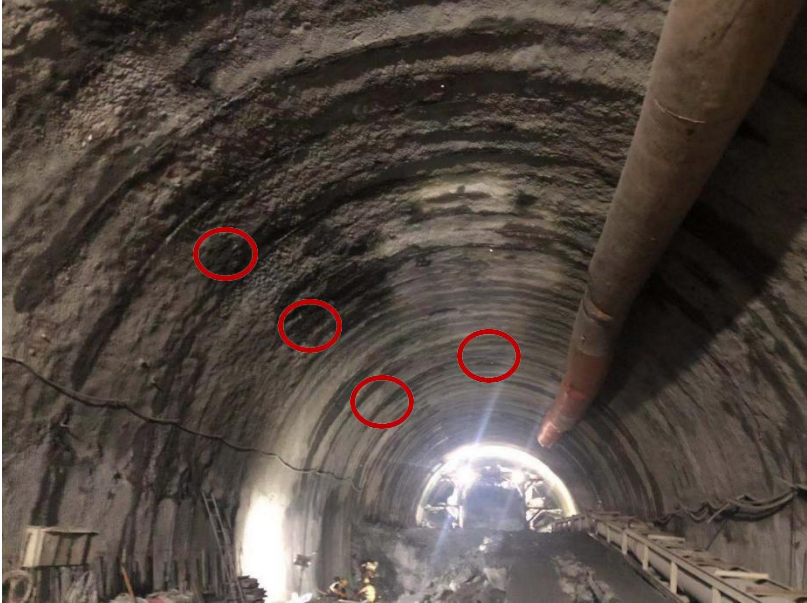
<p>现场照片 10</p>

<p>问题描述 10</p>	<p>易武隧道进口右洞部分监控量测布点被初喷混凝土覆盖，未及时恢复。</p>
<p>整改建议</p>	<p>按已审批的监控量测专项方案开展监控量测工作。</p>
<p>现场照片 11</p>

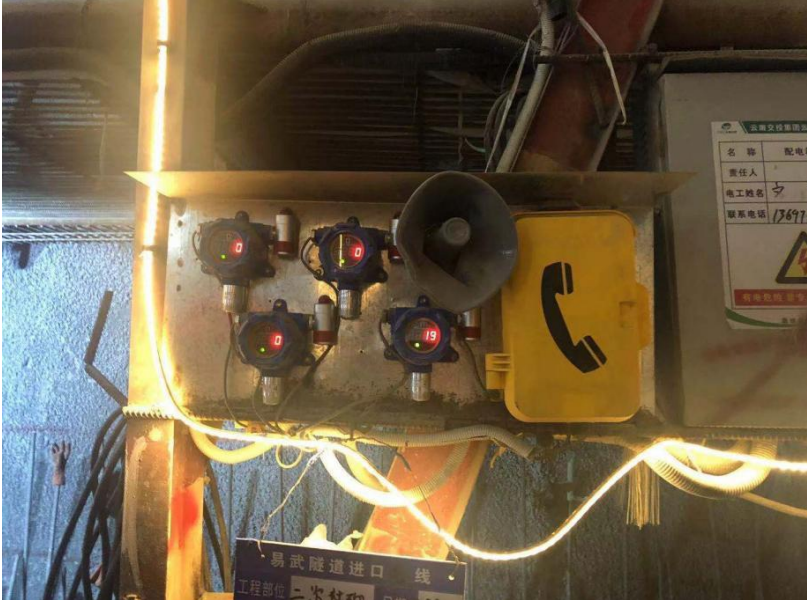
<p>问题描述 11</p>	<p>易武隧道进口右洞、出口右洞的有毒有害气体检测探头和应急电话分别设置在二衬台车和防水板台车下部，位置设置不合理。</p>
<p>整改建议</p>	<p>气体检测探头应根据气体类别分别设置在掌子面附近的拱顶或下部，并按已审批的监控量测专项方案开展有毒有害气体监测工作。</p>

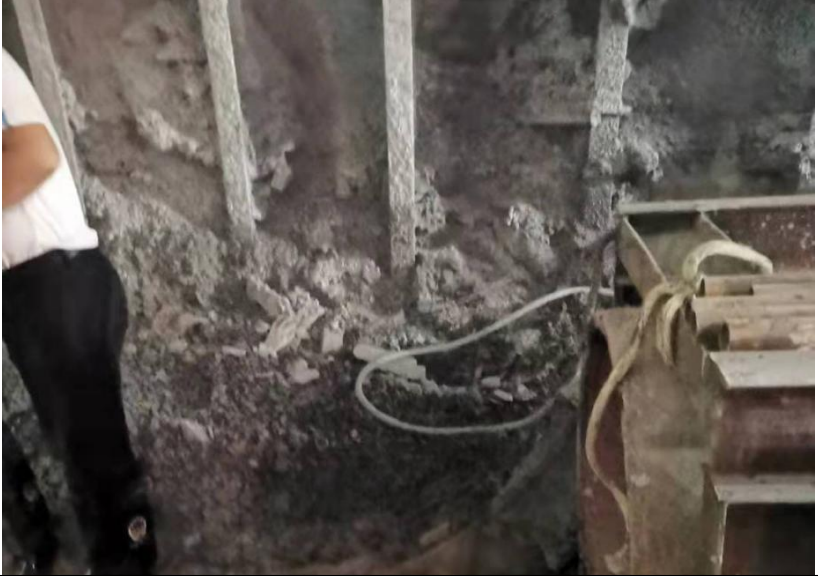
<p>现场照片 14</p>

<p>问题描述 14</p>	<p>易武隧道出口右洞逃生通道未连接至二村，洞内无应急物资。</p>
<p>整改建议</p>	<p>规范设置逃生通道和应急物资。</p>
<p>现场照片 15</p>

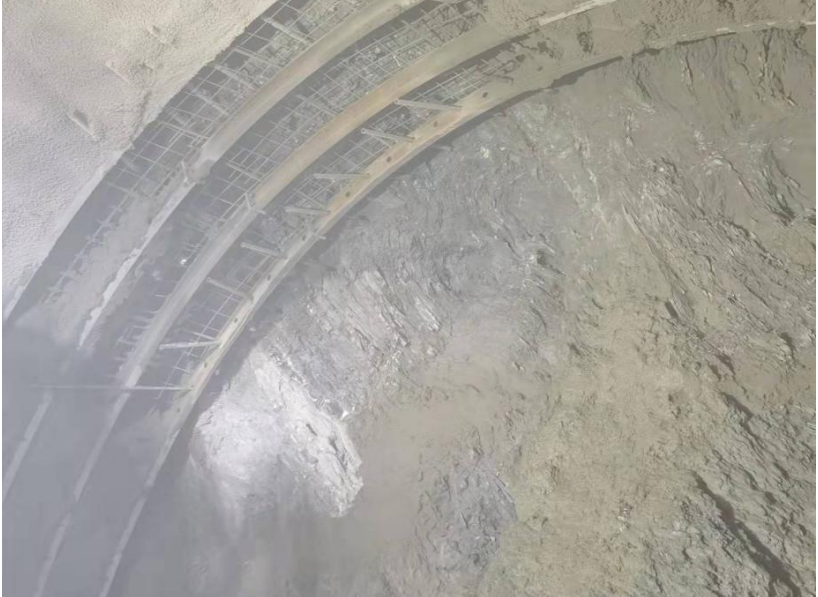
<p>问题描述 15</p>	<p>易武隧道出口右洞掌子面为V级围岩，一次性开挖3榀，且超前小导管数量不足。红线问题（〔2019〕16号文第13条）</p>
<p>整改建议</p>	<p>严格按照已审批的专项施工方案组织施工。</p>

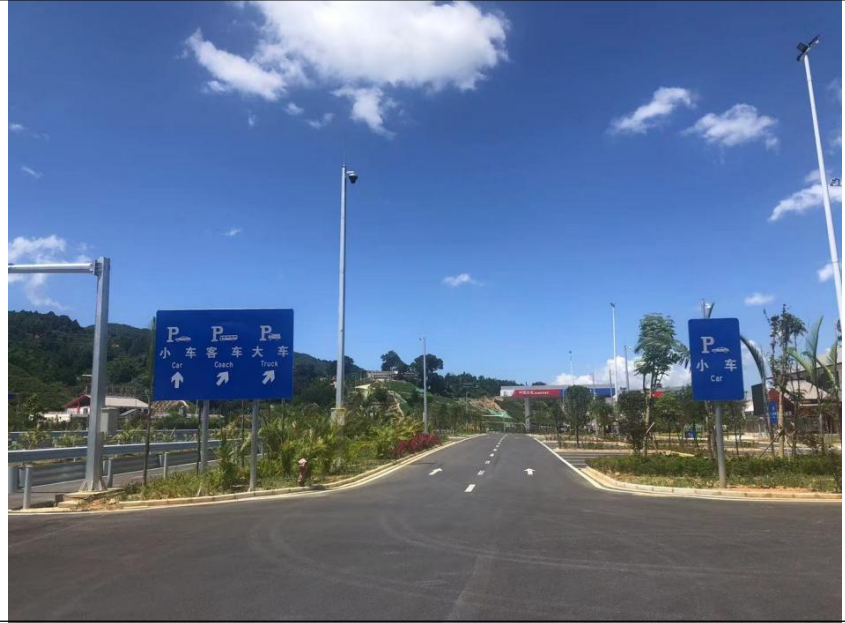
现场照片 1

墨临高速碧溪服务区入口未设置危化品停车区指示标志。

在服务区入口及停车区附近应设置醒目的指示标识。

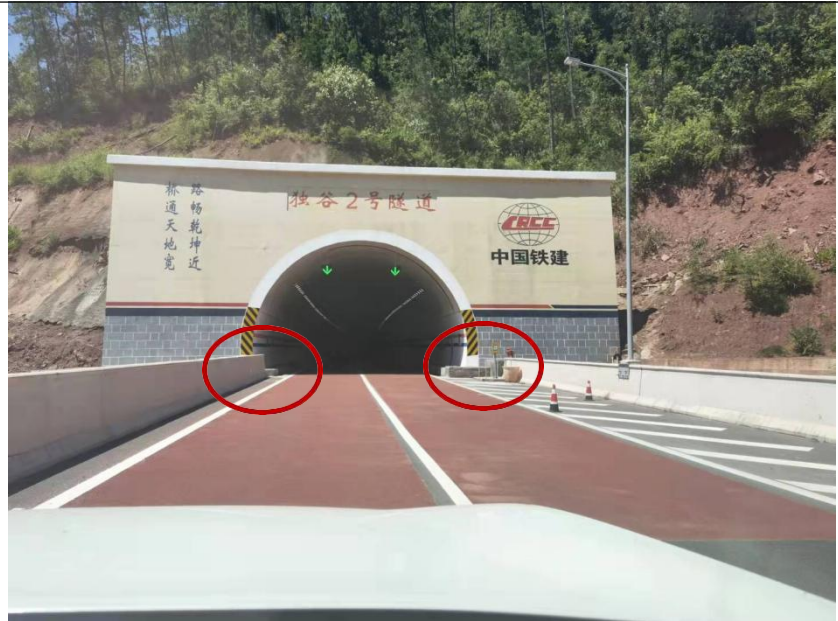
现场照片 2

<p>问题描述 2</p>	<p>墨临高速多个隧道口路基护栏（或桥梁护栏）未与隧道检修道有效过渡。违反《公路交通安全设施设计规范》（JTG D81-2017）6.2.15 条相关要求。</p>
<p>整改建议</p>	<p>及时按照《公路交通安全设施设计规范》（JTG D81-2017）、《公路隧道提质升级行动技术指南》等要求完善护栏过渡。</p>
<p>现场照片 3</p>	 
<p>问题描述 3</p>	<p>墨临高速部分避险车道无照明设施、监控设施；避险车道制动床末端无缓冲装置或设施。违反《公路交通安全设施设计规范》（JTG D81-2017）11.1.2 条相关要求。</p>
<p>整改建议</p>	<p>按要求增设照明、监控等管理设施；避险车道制动床末端增设防撞筒、废轮胎等缓冲装置或设施。</p>

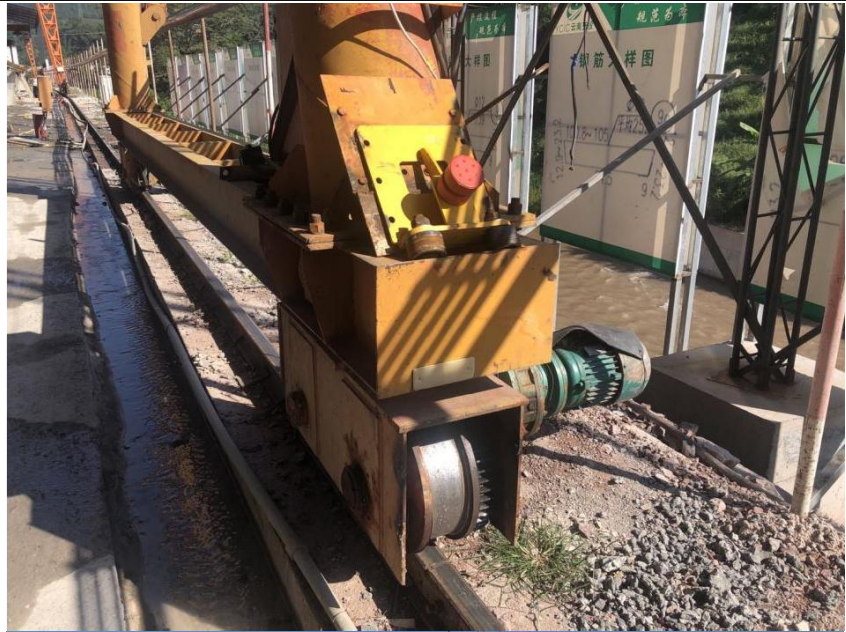
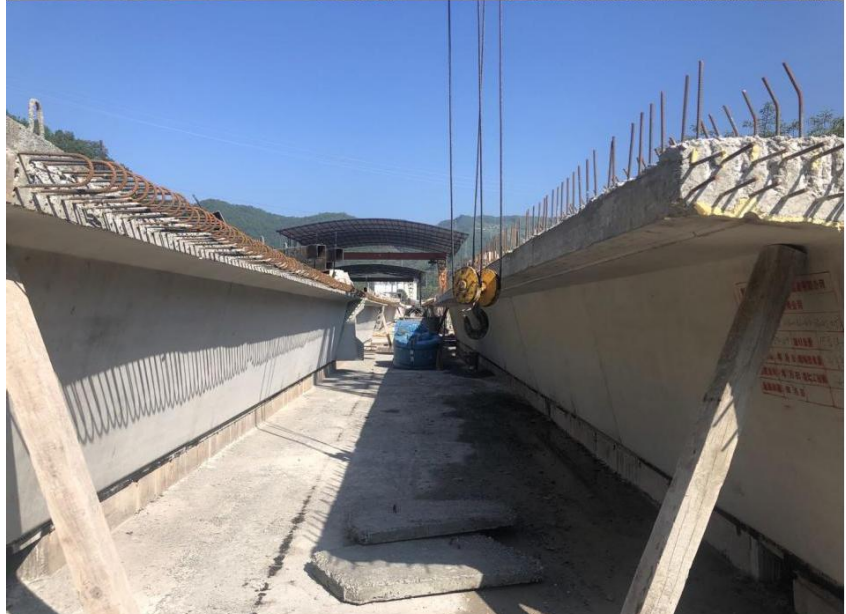
三岔河 2 号梁厂部分龙门吊缓冲装置、行程限位装置缺失或损坏；部分轨道压板松动；销轴开口销设置不规范；龙门吊开关随意摆放。

及时完善龙门吊缓冲装置、行程限位装置，并做好日常维保；规范设置轨道压板及销轴开口销；规范管理龙门吊开关等设施设

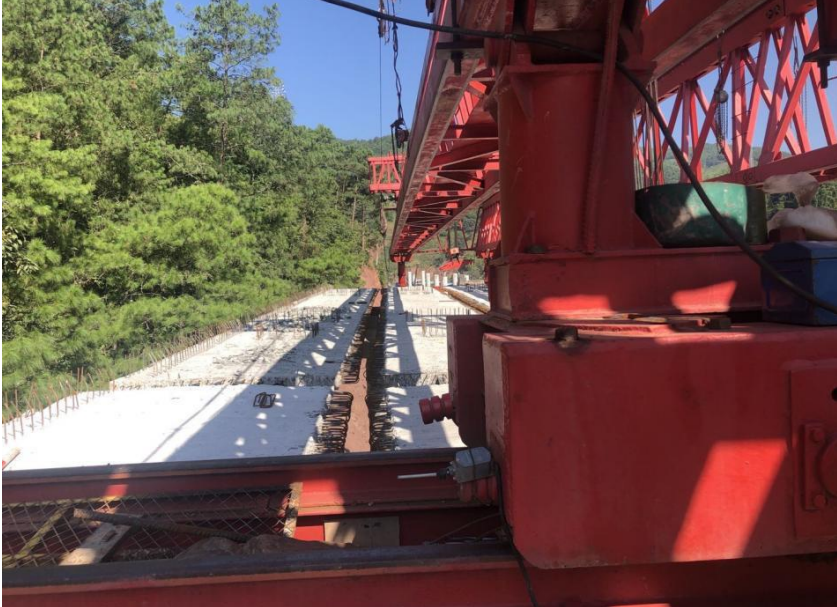
<p>现场照片 6</p>

<p>问题描述 6</p>	<p>三岔河特大桥右幅已安装 T 梁未及时固定，T 梁间未形成横向连接。</p>
<p>整改建议</p>	<p>就位后的 T 梁应及时固定，与先安装好的构件形成横向连接。</p>
<p>现场照片 7</p>

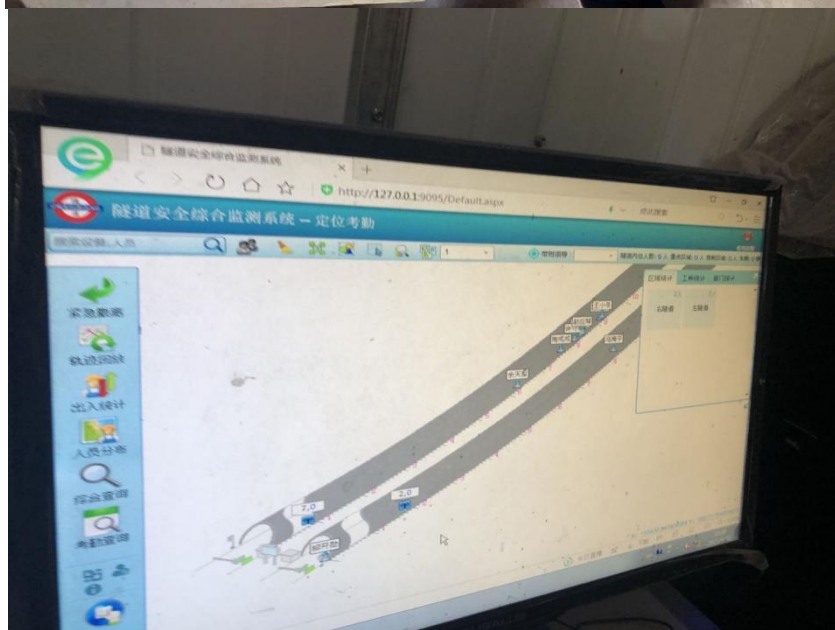
现场照片 8

安定 3#隧道进口人员登记表显示左洞洞内人员共 9 人，人员定位系统显示为 7 人。

加强人员进出登记管理。

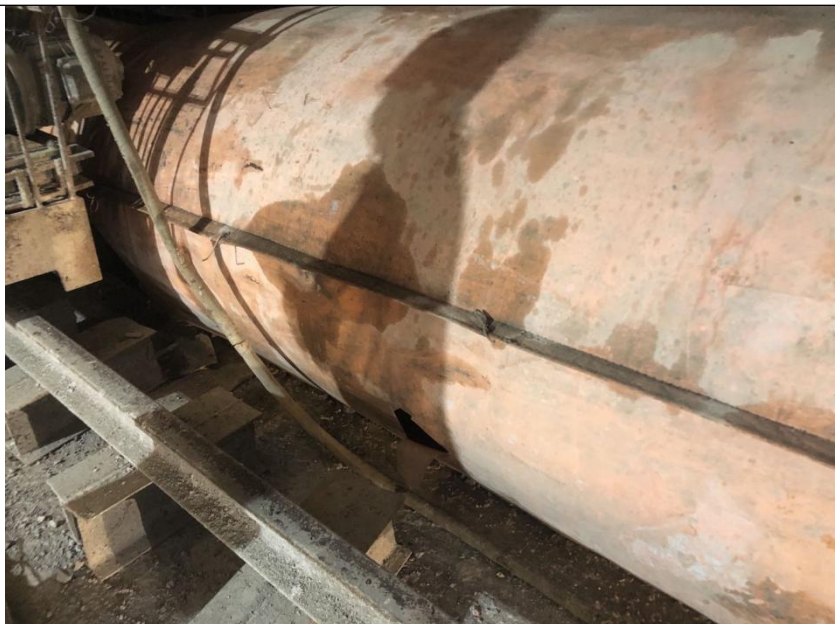
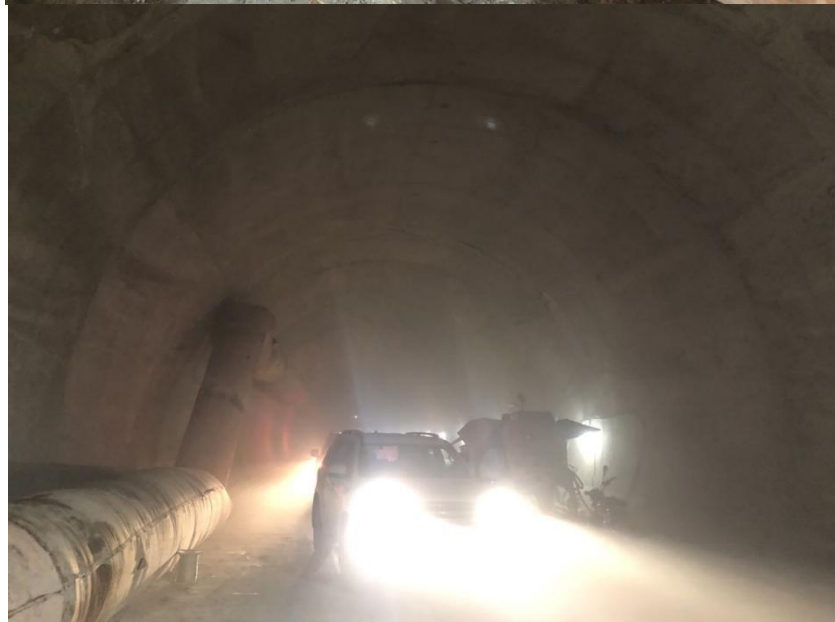
现场照片 9

安定 3#隧道进口左洞通风管破损，未及时修补或更换，洞内文明施工较差。违反《公路隧道施工技术规范》(JTG/G 3660-2020)第 13.1.5 条相关要求。

按要求设置专人定期维护、修理，对破损的通风管及时修补或更换。

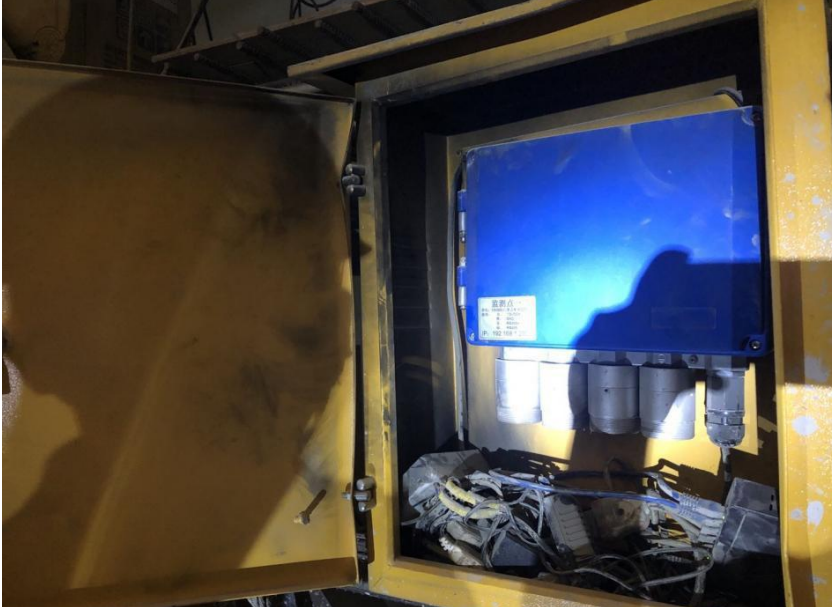
<p>现场照片 10</p>

<p>问题描述 10</p>	<p>安定 3#隧道进口左洞有毒有害气体监测设置在二衬台车上。</p>
<p>整改建议</p>	<p>按经审批的气体检测监测方案的要求将有毒有害气体自动检测仪的监测探头悬挂于掌子面附近拱顶位置。</p>
<p>现场照片 11</p>

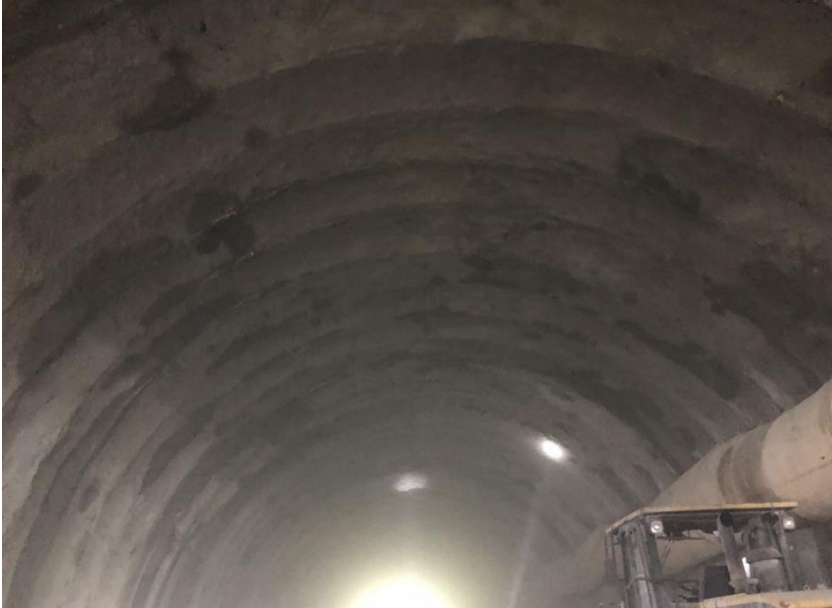
<p>问题描述 11</p>	<p>安定 3#隧道进口左洞未见监控量测布点。</p>
<p>整改建议</p>	<p>严格按照经审批的监控量测方案实施。</p>

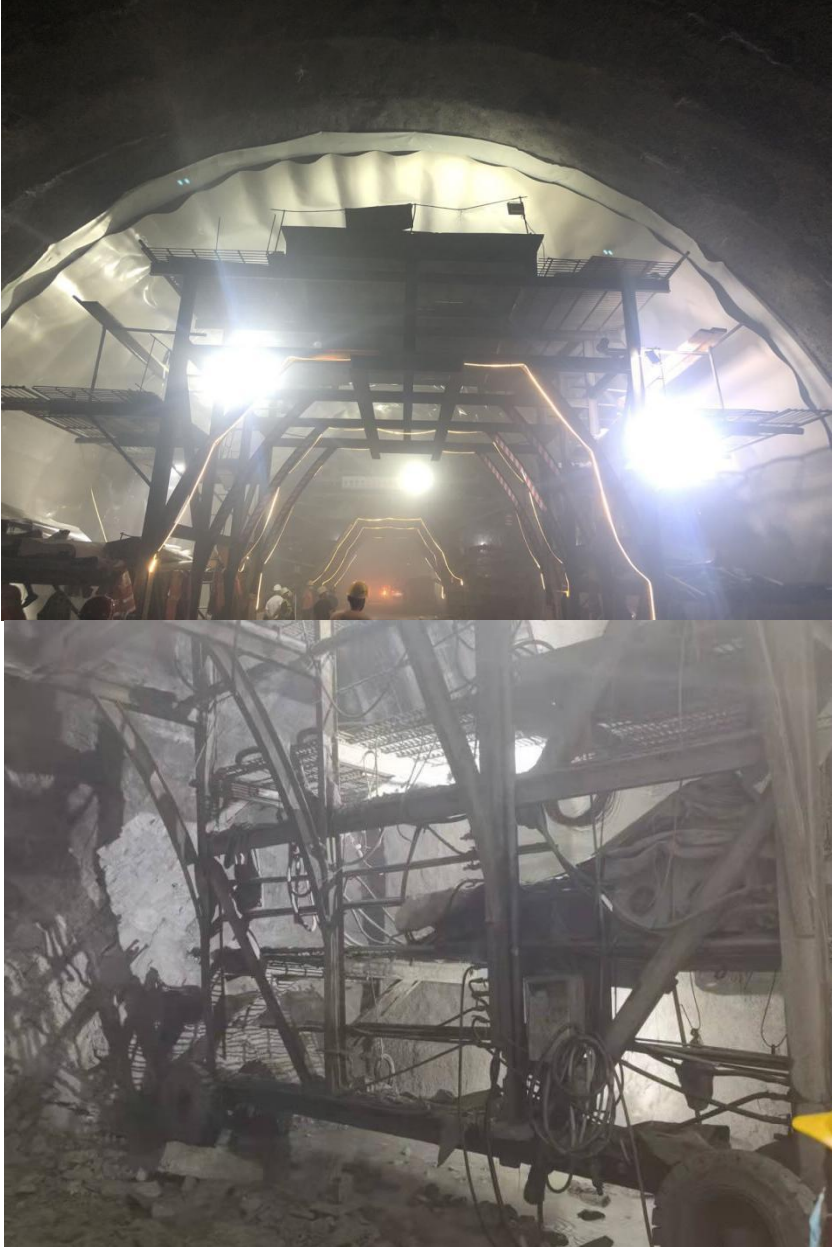
<p>现场照片 12</p>

<p>问题描述 12</p>	<p>安定 3#隧道进口左洞防水板台车及二衬台车消防设施数量设置不足，不能满足就近使用的原则；临边防护不足；违反《公路工程施工安全技术规范》（JTG F90-2015）第 9.1.11 条及第 9.1.9 条相关要求。</p>
<p>整改建议</p>	<p>按照就近使用的原则及时补充消防设施；规范设置隧道施工台车临边防护。</p>

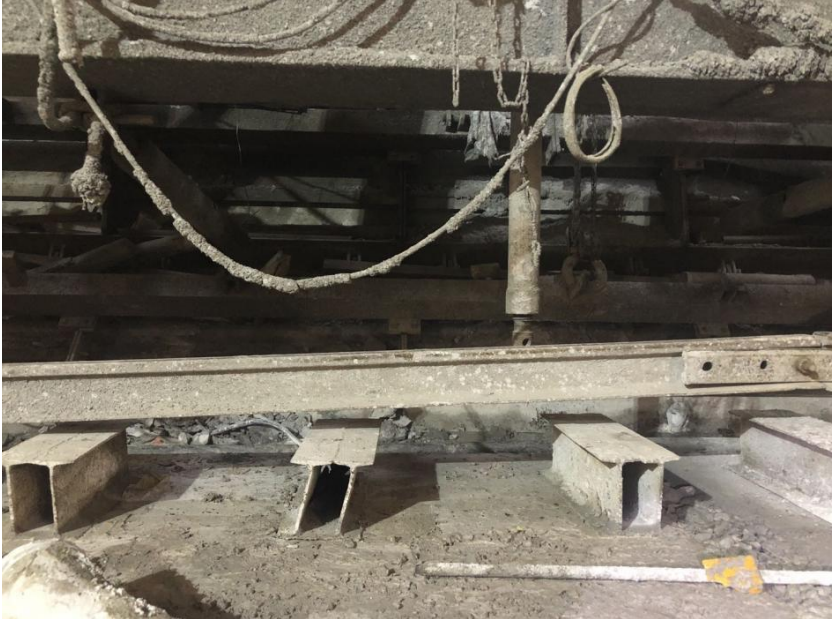
<p>问题描述 14</p>	<p>安定 3#隧道进口左洞二衬台车支垫不规范，部分工字钢已严重变形。</p>
<p>整改建议</p>	<p>规范设置隧道二衬台车支垫。</p>

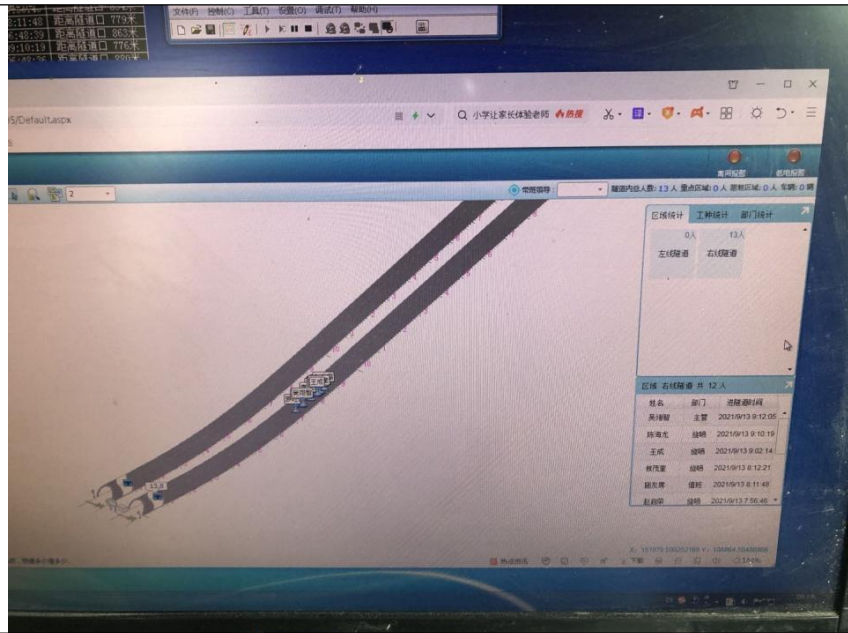
现场照片 1

王家寨隧道进口人员登记表显示右洞 16 人，人员定位系统显示 13 人。

加强人员进出登记管理。

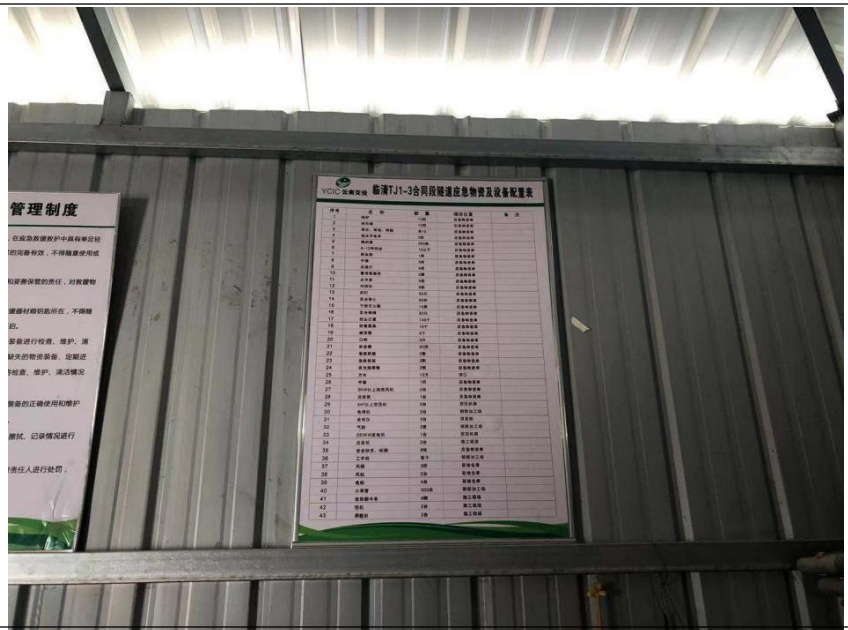
现场照片 2

王家寨隧道进口应急物资库无救生设施，无定期检查记录。违反《公路水运工程安全生产监督管理办法》（交通运输部 2017 年第 25 号）第二十五条相关要求。

配备必要的应急救援器材、设备和物资，并进行经常性维护、保养。

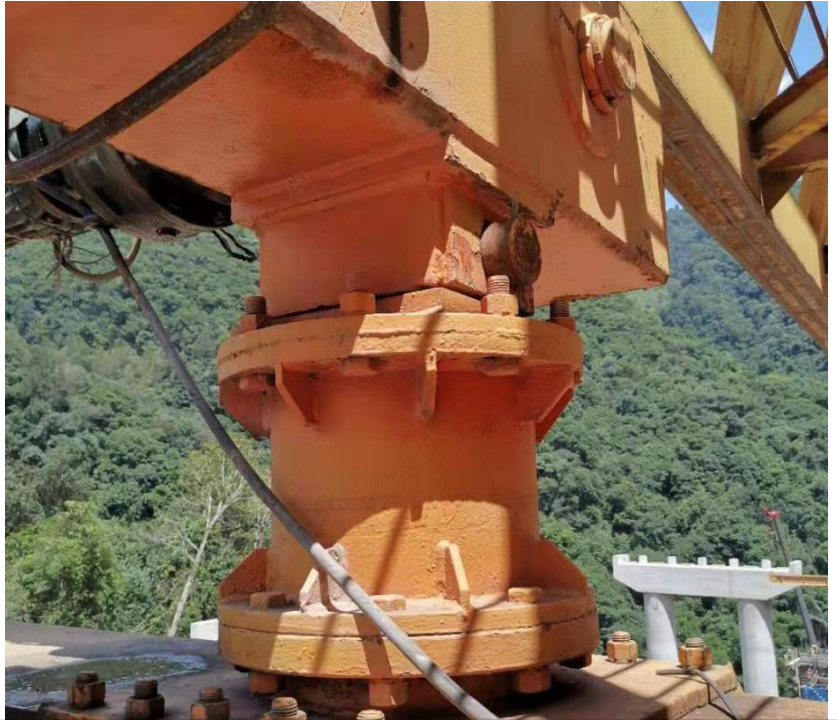
<p>问题描述 12</p>	<p>南美互通 1 号桥右幅架桥机部分骑马螺栓缺失；部分开口销设置不规范，且锈蚀严重。违反《架桥机通用技术条件》（GBT 26470-2011）第 5.2.10 条相关要求。</p>
<p>整改建议</p>	<p>规范设置架桥机骑马螺栓及开口销，并做好日常检查、维保。</p>

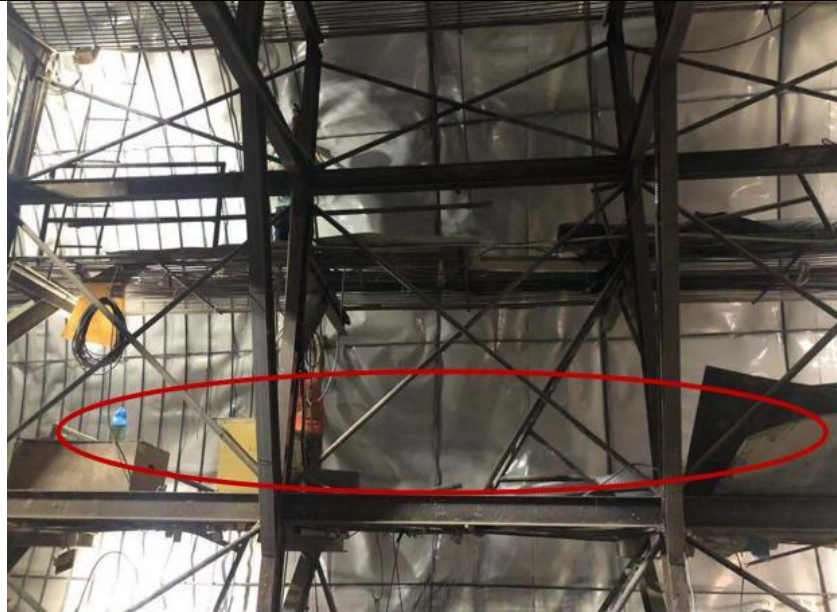
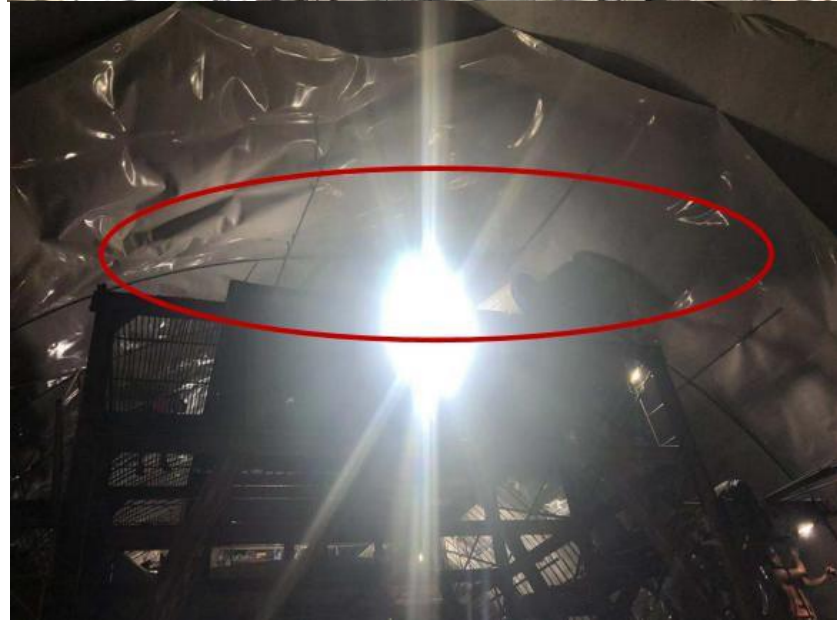
现场照片 5

崇岗隧道进口左洞防水板台车及二衬台车消防设施数量设置不足，不能满足就近使用的原则；台车临边防护不足。违反《公路工程施工安全技术规范》（JTG F90-2015）第9.1.11条及第9.1.9条相关要求。

按照就近使用的原则及时补充消防设施；规范设置隧道施工台车临边防护及作业平台。

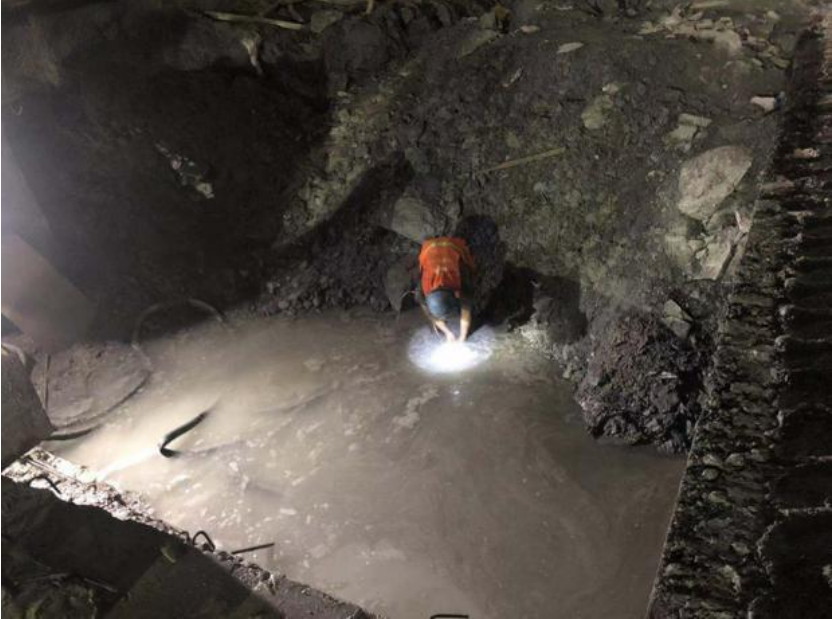
<p>现场照片 6</p>

<p>问题描述 6</p>	<p>崇岗隧道进口左洞仰拱段落积水，未及时抽排。违反《公路隧道施工技术规范》(JTG/G 3660-2020)第 7.2.8 条相关要求。</p>
<p>整改建议</p>	<p>及时清除底面积水，防止长时间浸泡拱脚。</p>
<p>现场照片 7</p>

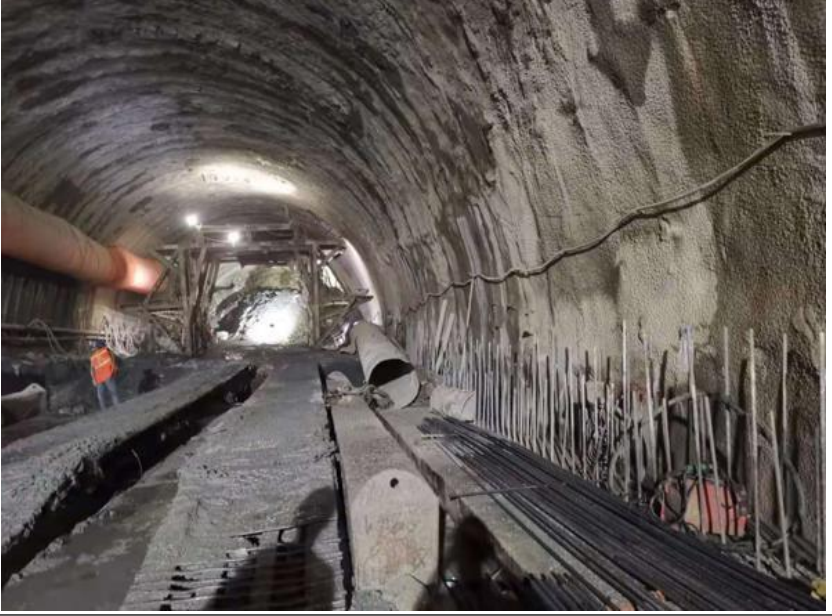
<p>问题描述 7</p>	<p>崇岗隧道进口左洞逃生管道未跨越仰拱，设置至二衬段落。违反《公路工程施工安全技术规范》(JTG F90-2015)第 9.18.5 条相关要求。</p>
<p>整改建议</p>	<p>将逃生通道从二衬设置至掌子面附近。</p>

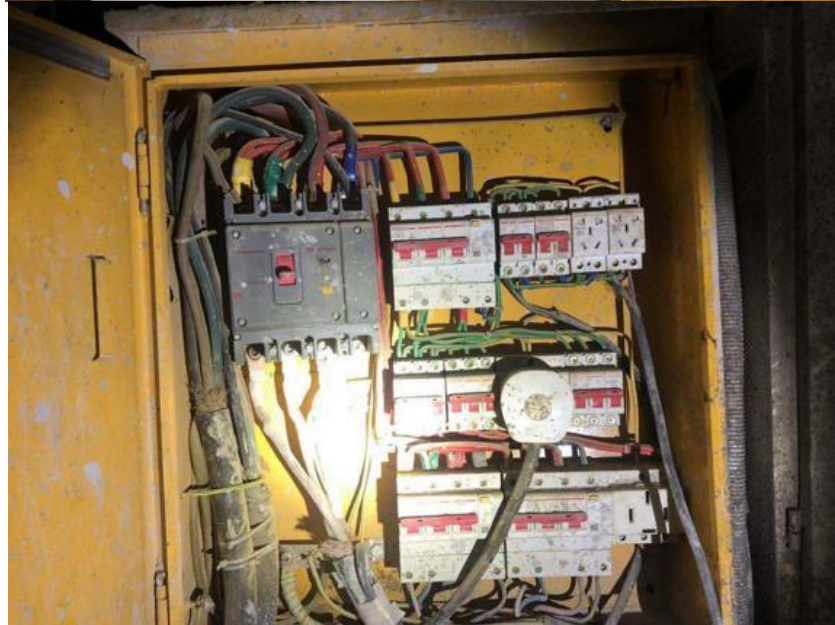
现场照片 8

崇岗隧道进口左洞临时用电未采用 TN-S 接零保护系统；部分配电箱无 9 月份定期检查记录。违反《施工现场临时用电安全技术规范》（JGJ46-2005）第 8.1.3 和第 8.3.3 条相关要求。

完善 TN-S 接零保护系统；开关箱应按“一机、一箱、一闸、一漏”的要求设置，并定期检查。

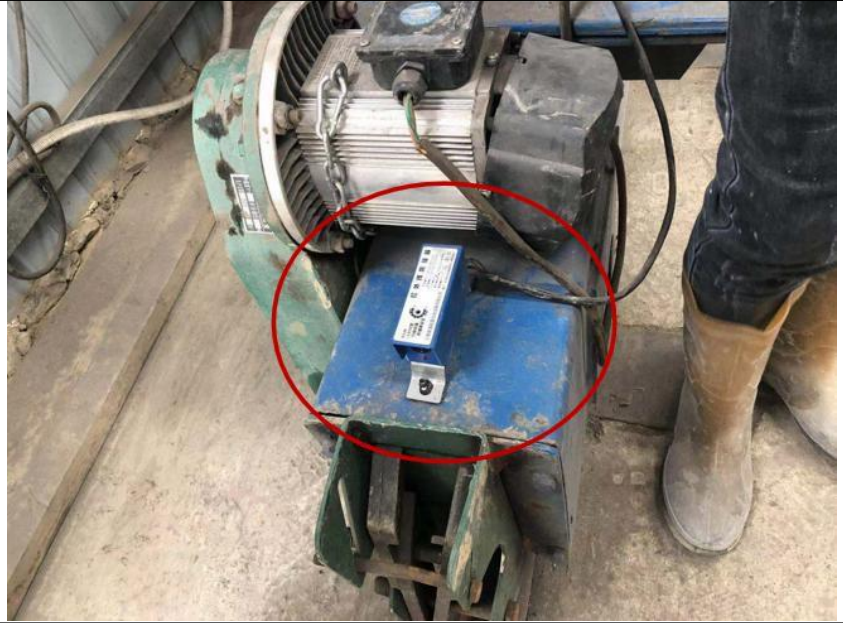
现场照片 11

崇岗隧道进口钢筋加工厂内龙门吊部分行程限位装置已失效。

及时完善龙门吊行程限位装置，并做好日常维保。

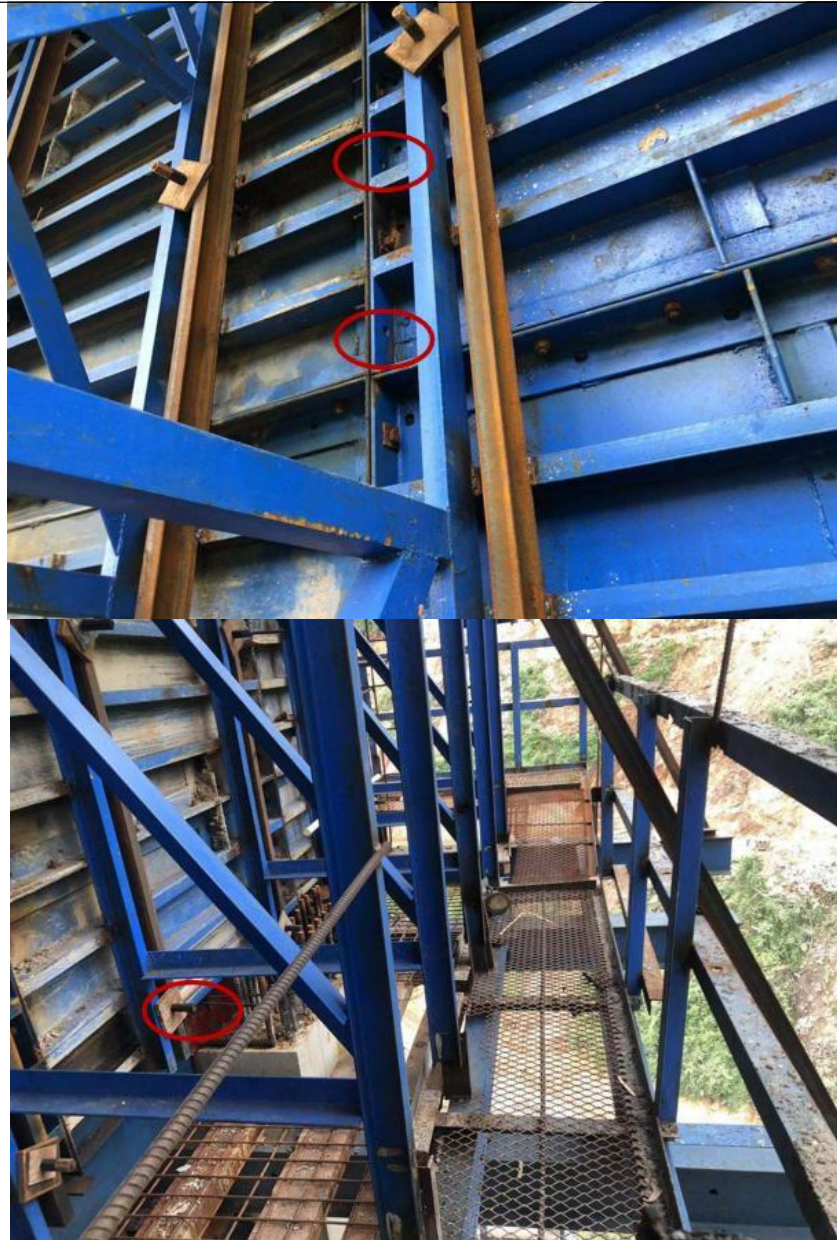
现场照片 3

小麻栗大桥左幅 6#墩墩模板部分螺栓缺失；对拉螺杆长度不足。

模板螺栓须满上，规范设置对拉螺杆。

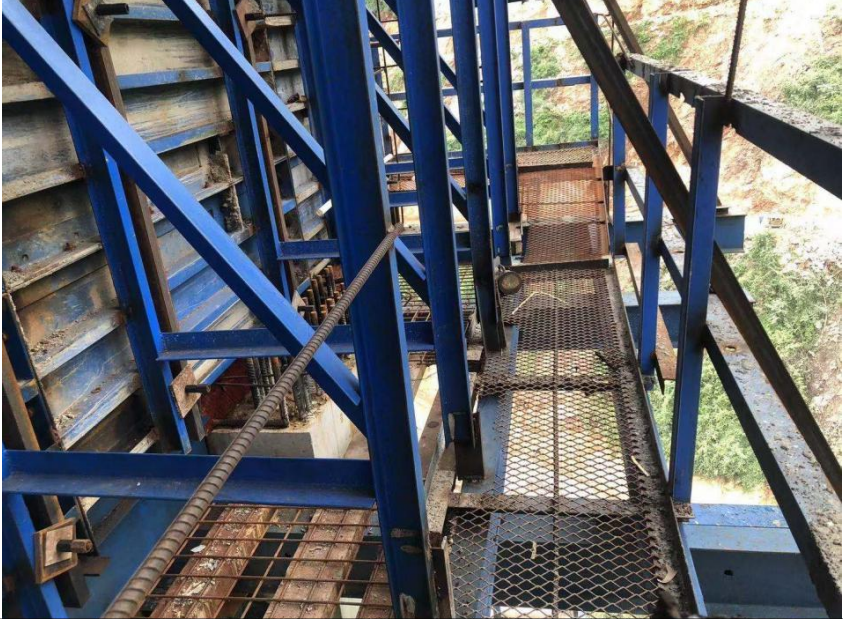
现场照片 4

问题描述 4	小麻栗大桥左幅 6#墩作业平台脚手板未满铺。
整改建议	平台脚手板需按要求满铺。

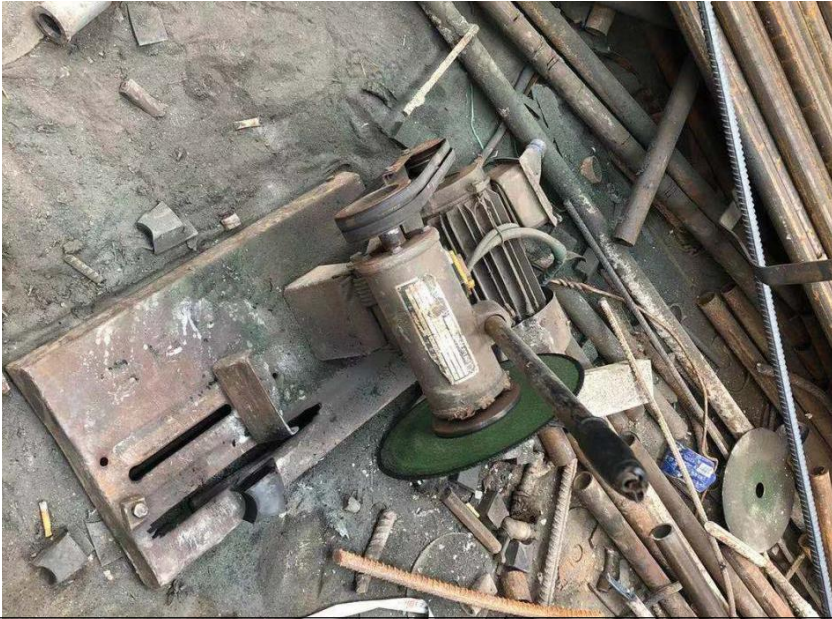
<p>现场照片 3</p>

<p>问题描述 3</p>	<p>帮福隧道出口钢筋加工厂内钢筋切割机无防护罩。违反《公路工程施工安全技术规范》（JTG F90-2015）第 5.3.1 条相关要求。</p>
<p>整改建议</p>	<p>及时完善防护罩，并做好日常维保。</p>
<p>现场照片 4</p>	 
<p>问题描述 4</p>	<p>帮福隧道出口钢筋加工厂部分开关箱已破损，无定期检查记录。违反《施工现场临时用电安全技术规范》（JGJ46-2005）第 8.1.8 条和第 8.3.3 条相关要求。</p>
<p>整改建议</p>	<p>及时完善已破损开关箱，并做好定期检查和日常维保。</p>

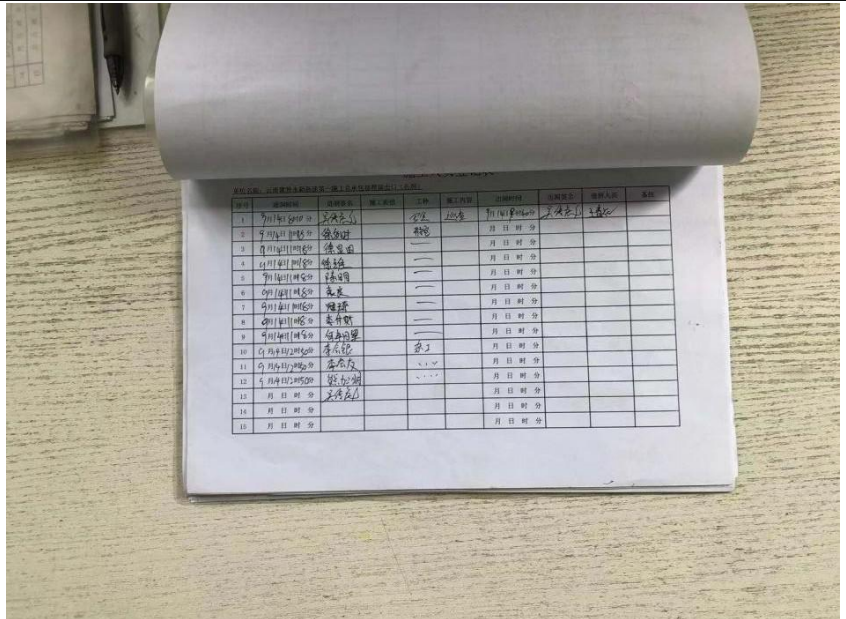
现场照片 5

帮福隧道出口人员登记表中显示右洞 12 人，人员定位系统显示 3 人。

加强人员进出登记管理。

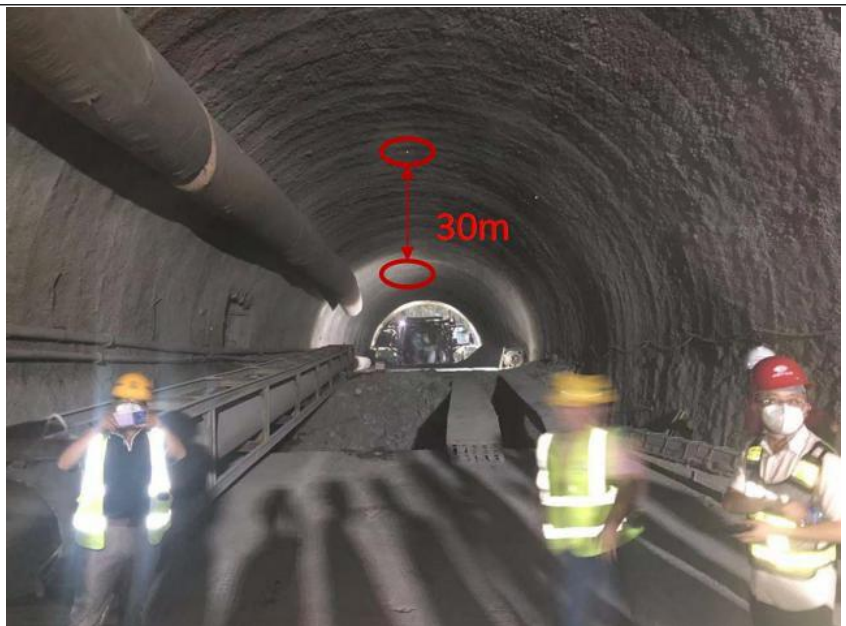
现场照片 6

帮福隧道出口右洞掌子面段落为IV级围岩，掌子面至二衬段落监控量测布点断面间距为 30m，大于 20m。违反《公路隧道施工技术规范》（JTGT 3660-2020）第 18.2.3 条相关要求。红线问题

严格按经审批的专项施工方案开展监控量测工作，保证IV级围岩区段周边位移和拱顶下沉量测断面间距满足 10~20m 要求。

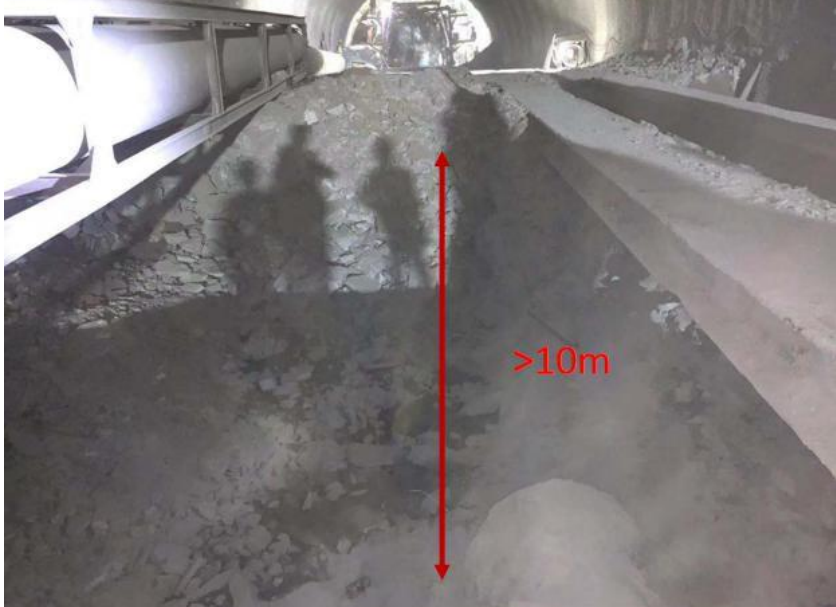
<p>现场照片 7</p>

<p>问题描述 7</p>	<p>帮福隧道出口右洞仰拱一次性开挖长度超过 10m。违反《公路隧道施工技术规范》（JTG 3660-2020）第 13.1.5 条相关要求。</p>
<p>整改建议</p>	<p>严格按照经审批的专项施工方案进行开挖施工。</p>
<p>现场照片 8</p>	 
<p>问题描述 8</p>	<p>帮福隧道出口右洞防水板台车及二衬台车消防设施数量设置不足，不能满足就近使用的原则。违反《公路工程施工安全技术规范》（JTG F90-2015）第 9.1.11 条相关要求。</p>
<p>整改建议</p>	<p>按照就近使用的原则及时补充消防设施。</p>

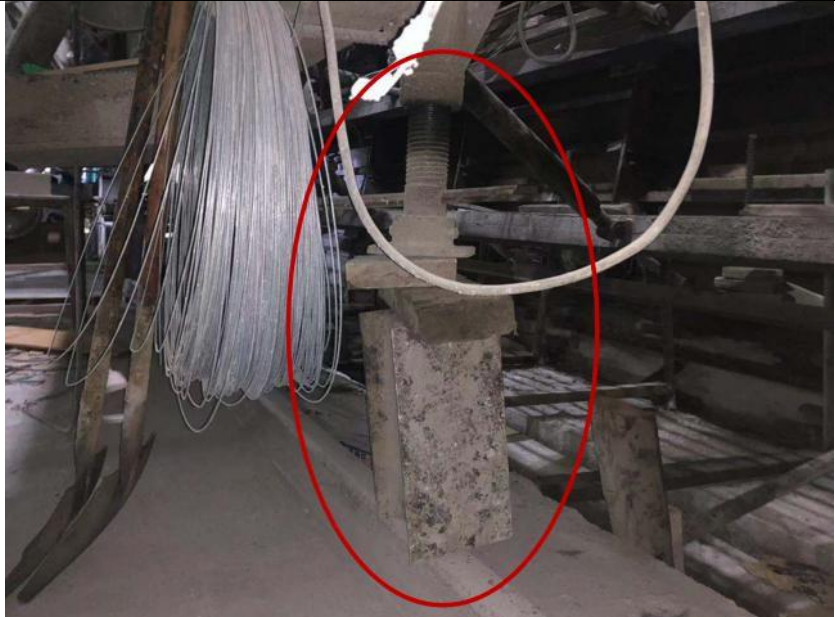
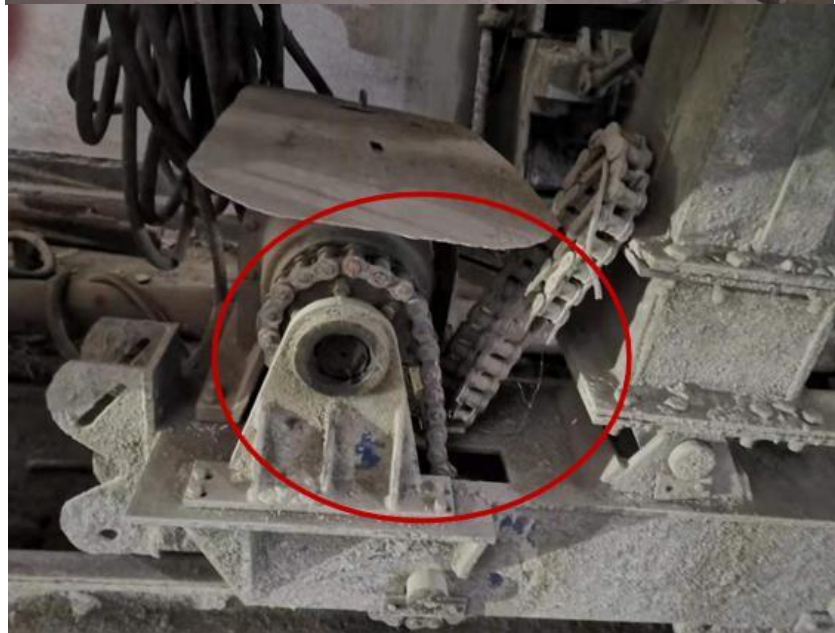
现场照片 9

帮福隧道出口右洞二衬台车支垫不规范，工字钢已严重倾斜；二衬台车行走齿轮咬合部位无防护罩。违反《公路工程施工安全技术规范》（JTG F90-2015）第 5.3.1 条相关要求。

及时完善二衬台车支垫及防护罩。
