## 附件 3 第三组明察暗访问题隐患清单（普洱、临沧、西双版纳）

#### 1. 勐连至孟海高速公路建设项目

云南省交通运输厅 2021 年第三季度安全生产暨中秋国庆期间明察暗访问题隐患清单（基础管理类）

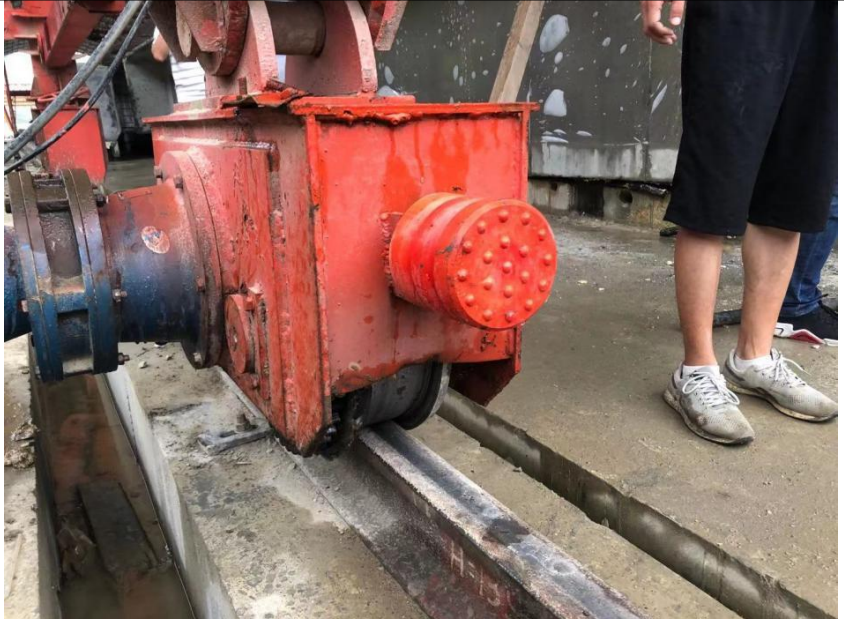
<p>现场照片 1</p>

<p>问题描述 1</p>	<p>1号梁厂部分龙门吊无额定起重量标志；部分行程限位装置失效；部分扫轨板缺失；部分龙门吊钢丝绳已损坏。</p>
<p>整改建议</p>	<p>规范设置龙门吊额定起重量标志、行程限位装置及扫轨板。</p>
<p>现场照片 2</p>

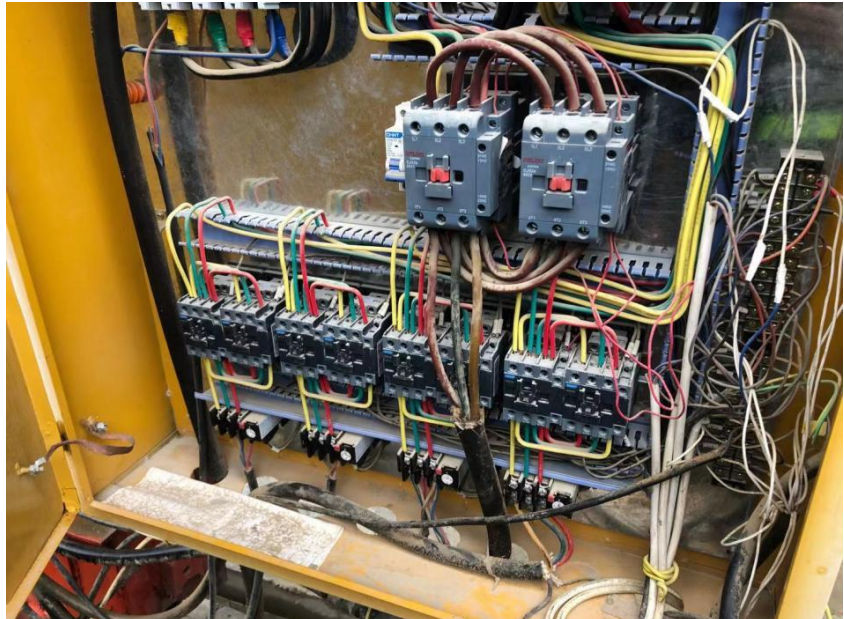
<p>问题描述 2</p>	<p>1号梁厂部分临时用电未采用TN-S接零保护系统；部分配电箱无定期检查记录。违反《施工现场临时用电安全技术规范》（JGJ46-2005）第8.1.3和第8.3.3条相关要求。</p>
<p>整改建议</p>	<p>完善TN-S接零保护系统；开关箱应按“一机、一箱、一闸、一漏”的要求设置，并定期检查。</p>

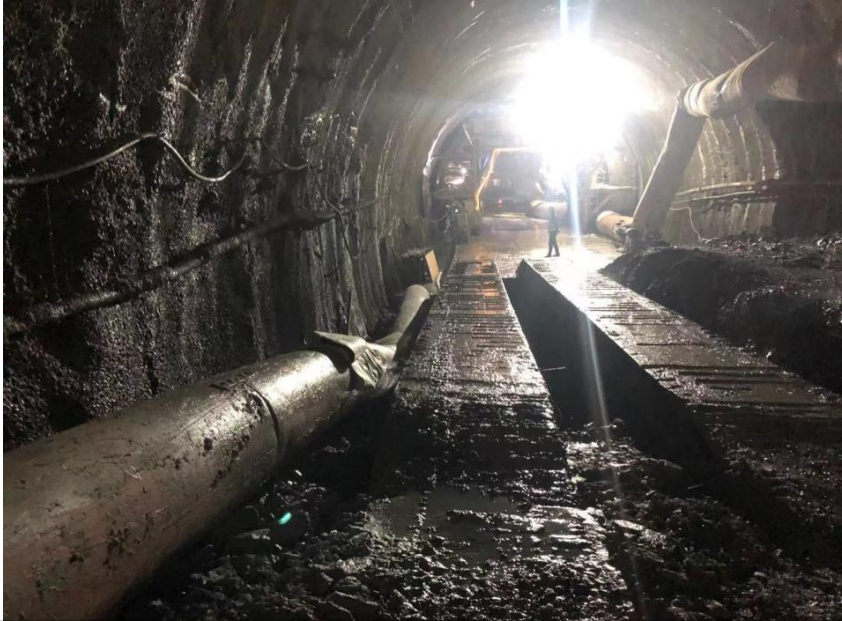
<p>问题描述 4</p>	<p>安右隧道出口左洞逃生管道未跨越仰拱段，延长至二衬。违反《公路工程施工安全技术规范》（JTG F90-2015）第 9.18.5 条相关要求。</p>
<p>整改建议</p>	<p>规范设置隧道逃生管道。</p>
