附件2 第二组明察暗访问题隐患清单（昆明、玉溪、大理）

1. 昆楚高速公路建设项目（昆明段）

厅安委办2021年第三季度暨中秋国庆期间公路建设及路网运营领域安全生产明察暗访检查问题隐患清单

(5) TJ-1 标现场管理（中铁十二局集团有限公司）施工现场问题隐患清单

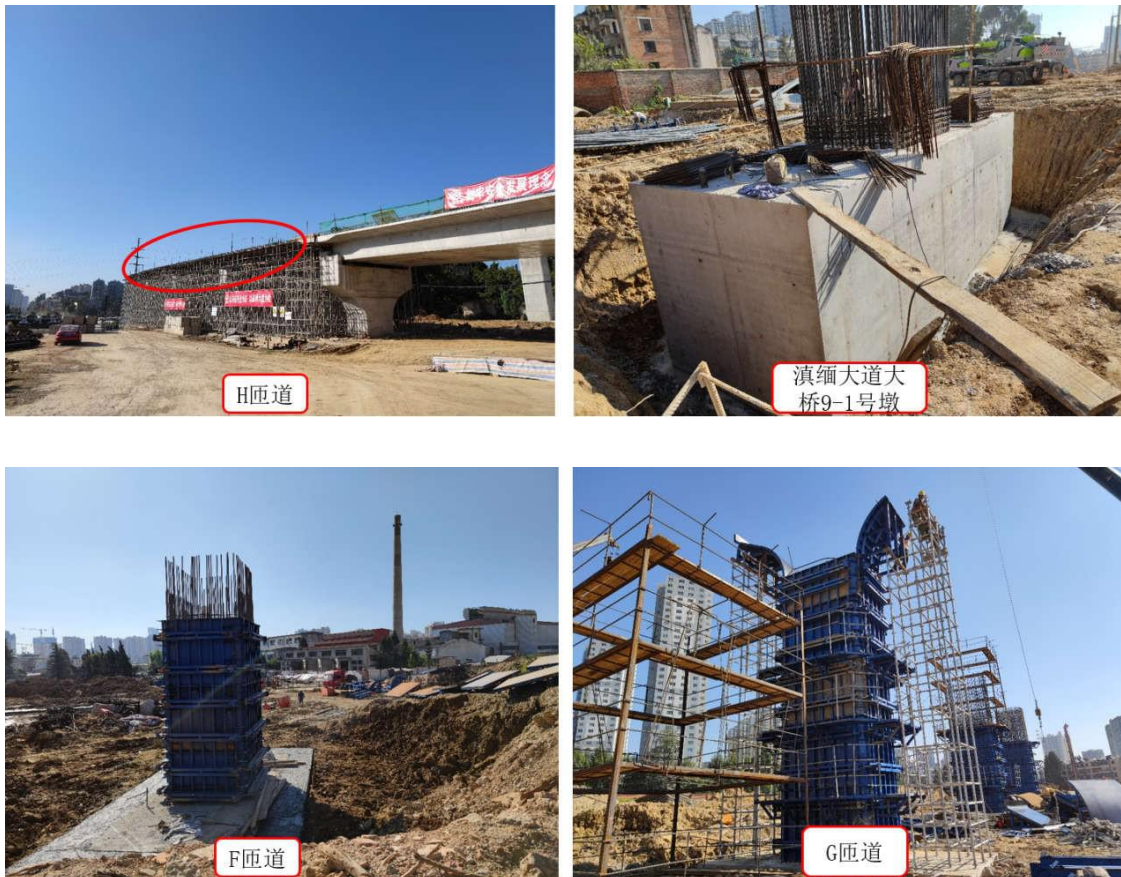
图 1-1-5-1

1. 西三环枢纽互通桥梁高处作业安全管理不到位，反映在一是 H 匝道第十一联现浇箱梁施工桥面临边防护缺失；二是 B 匝道第十一联现浇支架搭设过程中两名作业人员未按要求使用安全带；三是滇缅大道桥 9-1 号墩柱施工未搭设人员上下通道及作业平台，采用木板做简易通道；四是 F 匝道 11 号墩柱施工未搭设人员上下通道及作业平台；五是 G 匝道 9 号墩采用现浇支架进行施工，未设置作业平台，未设置人员上下通道；违反《云南省交通运输厅工程质量监督局关于切实加强公路建设项目桥梁工程高处作业安全管理的实施意见》（云交质监[2020]95 号）文第二、四、六条相关规定。（见图 1-1-5-1）

整改建议：高处作业严格按照《云南省交通运输厅工程质量监督局关于切实加强公路建设项目桥梁工程高处作业安全管理的实施意见》（云交质监[2020]95 号）文相关要求提升高处作业安全防护能力，规范设置作业平台、临边防护及安全通道等设施，严防高处坠落事故发生。

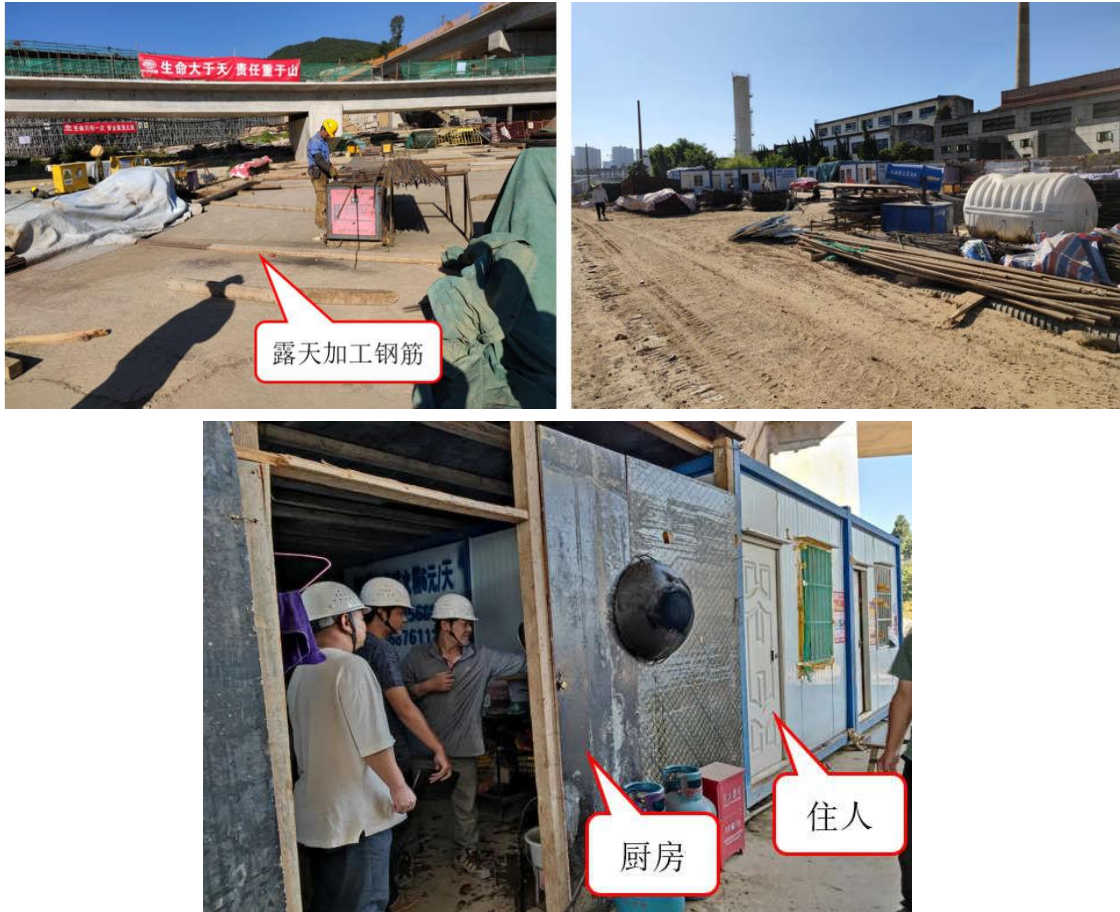
图 1-1-5-3

3. 施工现场安全管理标准化程度不高，反映在一是西三环枢纽互通多处设置露天钢筋加工场地；二是桥下采用集装箱设置临时住房，两集装箱中间采用竹胶板搭设厨房。（见图 1-1-5-3）

整改建议：按照《公路工程建设现场安全管理标准化指南》相关要求，加强施工现场安全管理标准化水平，钢筋加工应设置钢筋加工棚，厨房与住房应分开设置在安全区域。

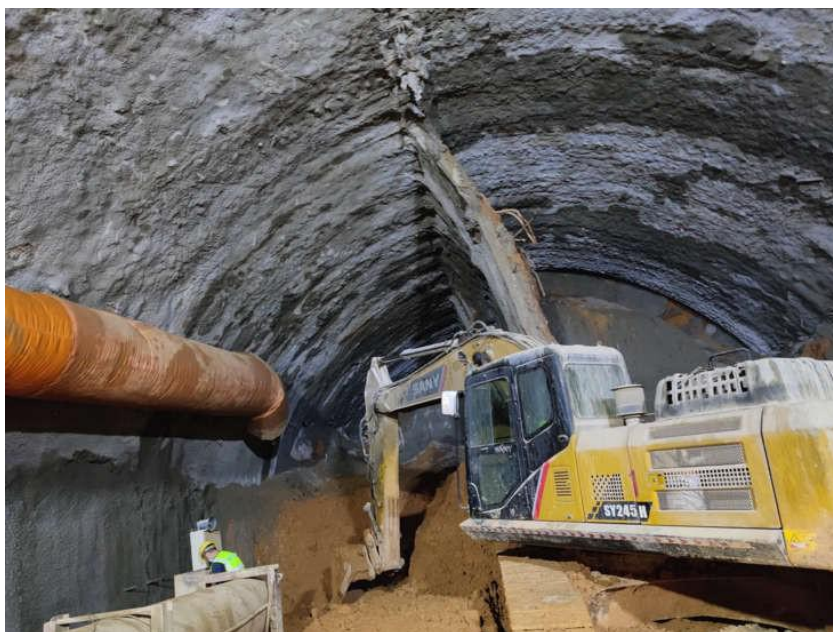
图 1-1-5-16

17. 三家村隧道出口隧道右幅施工方法未按专项施工方案施工，现场采用中隔壁法施工，但未施作临时仰拱，不符合 CD 法和 CRD 法施工要求。（见图 1-1-5-16）

整改建议：强化红线意识，严格落实“坚守公路水运工程质量安全红线专项行动”要求，严格按已批复的专项施工方案组织隧道施工。

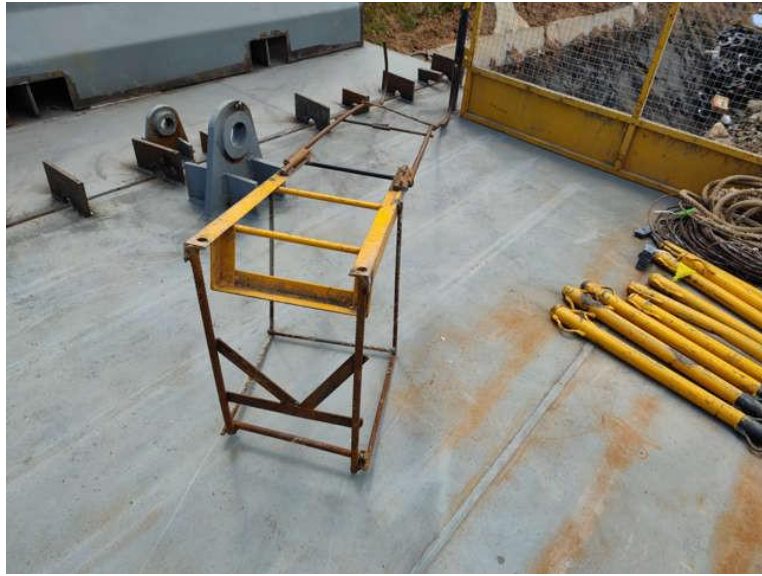
图 1-1-6-2

3. F 匝道 2 号桥钢箱梁焊接施工采用自制简易吊篮，违反《云南省交通运输厅工程质量监督局关于切实加强公路建设项目桥梁工程高处作业安全管理的实施意见》（云交质监〔2020〕95 号）第八条关于高处作业吊篮施工相关要求。（见图 1-1-6-2）

整改建议：加强桥梁高处作业施工吊篮安全管理工作，严格落实《云南省交通运输厅工程质量监督局关于切实加强公路建设项目桥梁工程高处作业安全管理的实施意见》（云交质监〔2020〕95号）第八条相关要求，高处吊篮作业的应当符合现行《高处作业吊篮》（GB19155）的有关规定，还应符合《关于发送全省公路建设项目桥梁工程高处作业吊篮施工安全管理要求的通知》（云交质监〔2017〕43号）的规定。

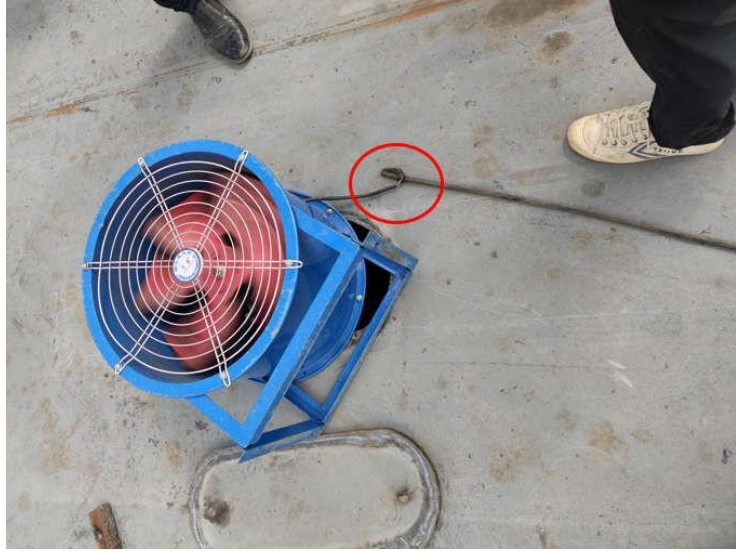
图 1-1-6-3

4. F 匝道 2 号桥钢箱梁桥面临时用电安全管理不到位，一处临时用电线路破损，未及时更换或绝缘包扎。（见图 1-1-6-3）

整改建议：加强施工临时用电安全管理工作，根据《公路工程施工安全技术规范》（JTG F90-2015）和《施工现场临时用电安全技术规范》相关要求，合理布设临时用电线路，避免发生触电、电器火灾事故。

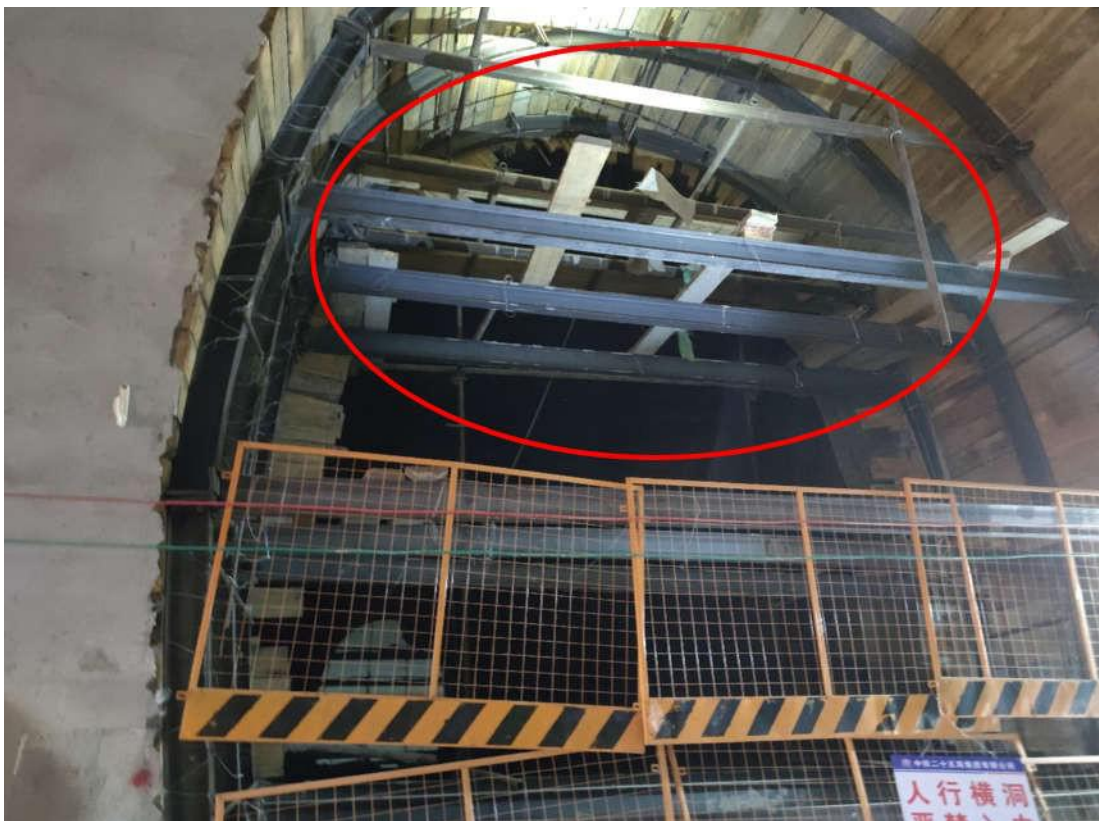
图 1-2-3-3

3. 老黑山隧道出口隧道高处作业安全管理不到位，反映在隧道人行横洞衬砌施工高处作业未设置作业人员上下通道，作业平台未设置临边防护措施，违反《公路工程施工安全技术规范》（JTG F90-2015）第 5.7.4 条和第 5.7.5 条相关规定。（见图 1-2-3-3） 整改建议：高处作业严格按《公路工程施工安全技术规范》（JTG F90-2015）第 5.7.4 条和第 5.7.5 条相关要求，设置作业人员上下通道，作业平台设置临边防护措施。

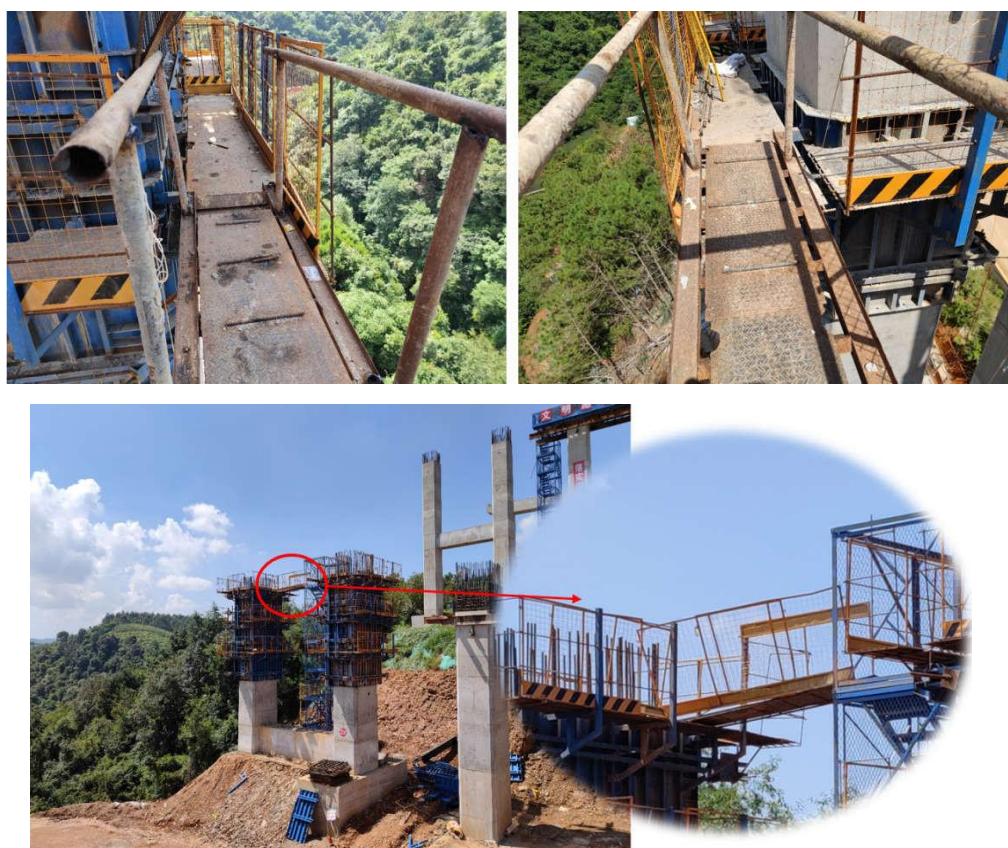
图 1-2-3-5

5. 马蹄河大桥高处作业安全防护设施设置不到位，反映在一是 5号墩柱施工作业平台临边防护局部未设防护网，作业平台间连接通道未挂设安全立网；二是左幅 13号墩临边防护采用轻

整改建议：高处作业严格按照《云南省交通运输厅工程质量监督局关于切实加强公路建设项目桥梁工程高处作业安全管理的实施意见》（云交质监[2020]95 号）文相关要求提升高处作业安全防护能力，规范设置作业平台、临边防护及安全通道等设施，严防高处坠落事故发生。

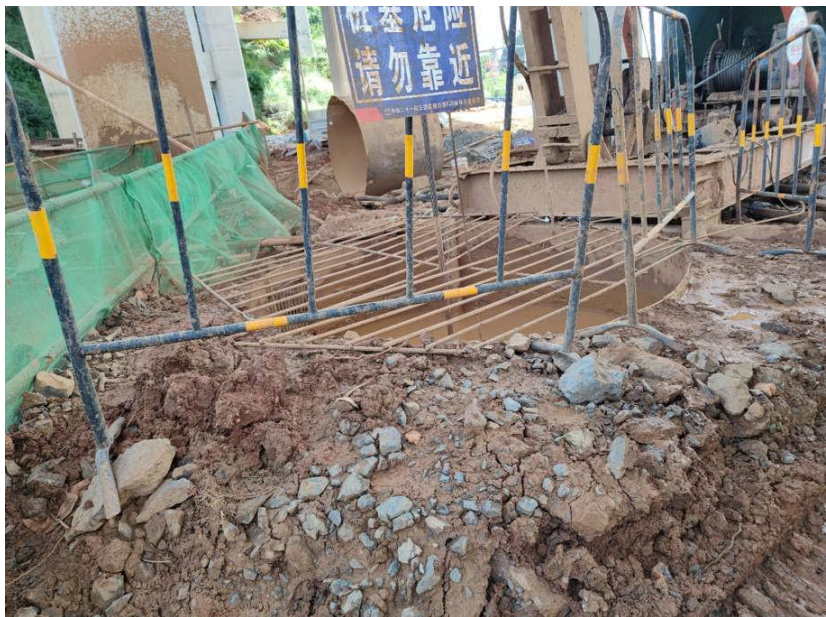
图 1-2-4-4

4. 清水互通 F 匝道 11 号桩基施工钢护筒与地面齐平，未高出地面 30cm，无法有效防护人员坠落。（见图 1-2-4-4）

整改建议：认真汲取弥玉高速“8.29”事故教训，桩基施工时钢护筒应高出地面 30cm，确保施工安全。

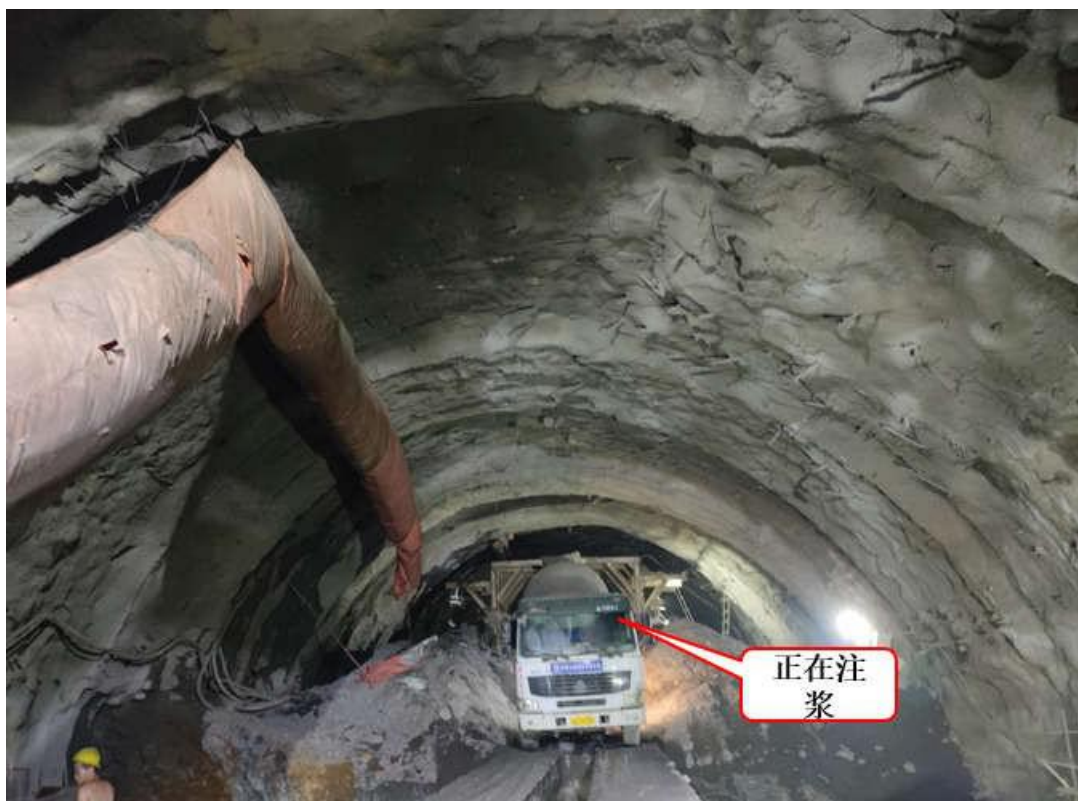
图 2-1-4-1

1. 旧寨隧道出口右幅K23+650~K23+665段穿越断层破碎带，围岩自稳能力差，初支沉降变形，目前掌子面已暂停掘进，该段已施作复拱，正在进行围岩注浆施工，施工坍塌风险高。（见图 2-1-4-1）

整改建议：严格落实《云南省交通运输厅关于开展在建高速公路隧道质量安全隐患排查的通知》（云交基建[2018]88号）文和《云南省交通运输厅关于公路隧道超前地质预报强制性措施的通知》（云交建设便〔2019〕158号）文要求，切实加强隧道施工超前地质预报和监控量测管理。

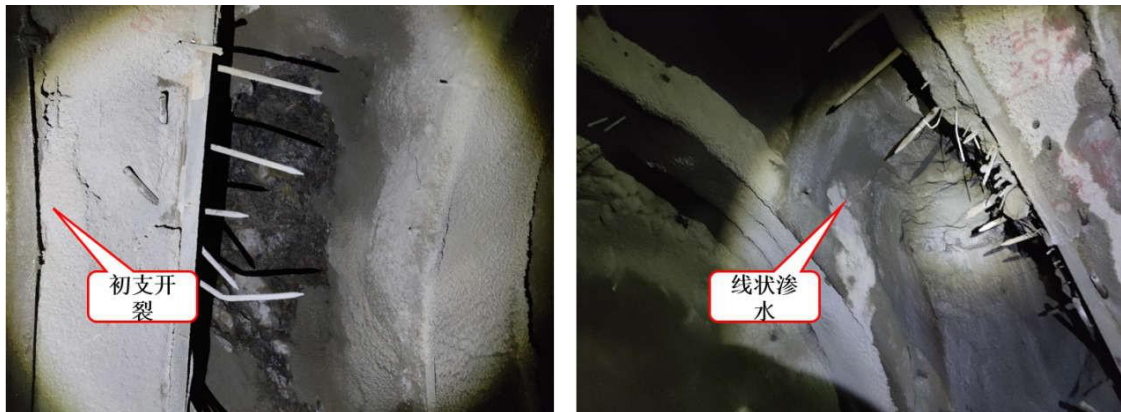
图 2-1-6-1

1. 大栗树隧道 2 号横洞掌子面已施工至正洞右幅，目前正洞右幅裂隙水发育，门架安装不及时，施工坍塌风险高。（见图 2-1-6-1）

整改建议：严格落实《云南省交通运输厅关于开展在建高速公路隧道质量安全隐患排查的通知》（云交基建[2018]88 号）文和《云南省交通运输厅关于公路隧道超前地质预报强制性措施的通知》（云交建设便〔2019〕158 号）文要求，切实加强隧道施工超前地质预报和监控量测管理。

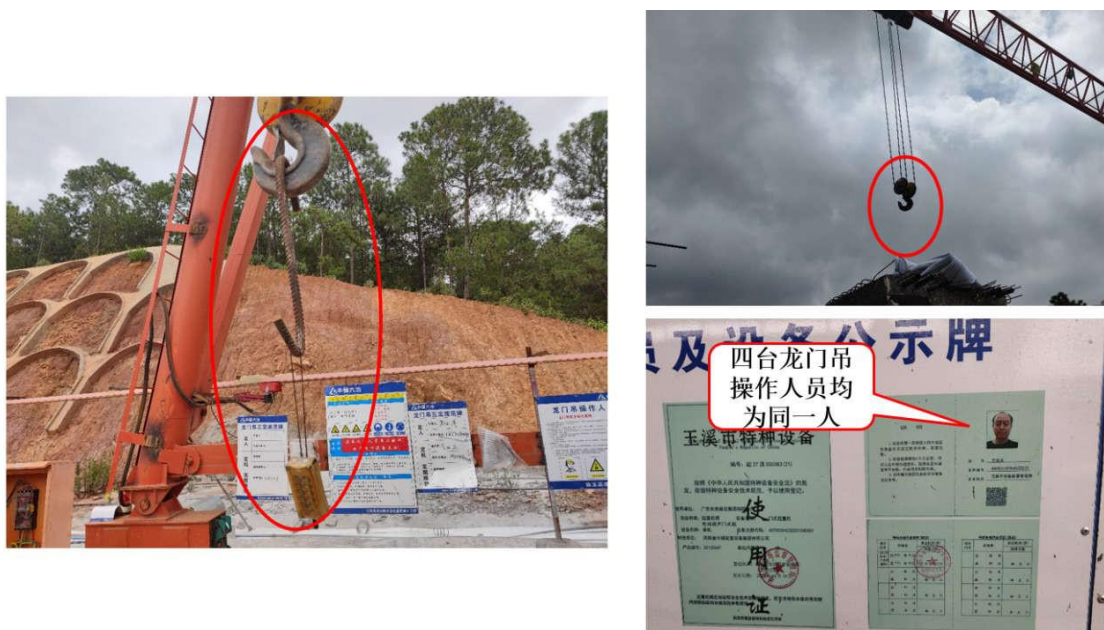
图 2-2-6-2

2. 特种设备安全管理不到位，主要反映在一是 T 梁预制场内四台龙门吊操作人员均为同一人；二是龙门吊停用未切断电源，未夹轨，龙门吊遥控器悬挂于吊钩上，未设专人保管；三是多台龙门吊吊钩防脱钩装置失效；四是西 3#龙门吊采用螺纹钢自制吊钩；违反《起重机械安

全规程》相关规定。（见图 2-2-6-2） 整改建议：加强特种设备及特种作业人员安全管理，确保特种设备安全附件齐全有效，并在后期工作中加强日常巡查和定期检查工作，确保各安全附件有效稳定运行，特种作业人员按要求持证上岗。

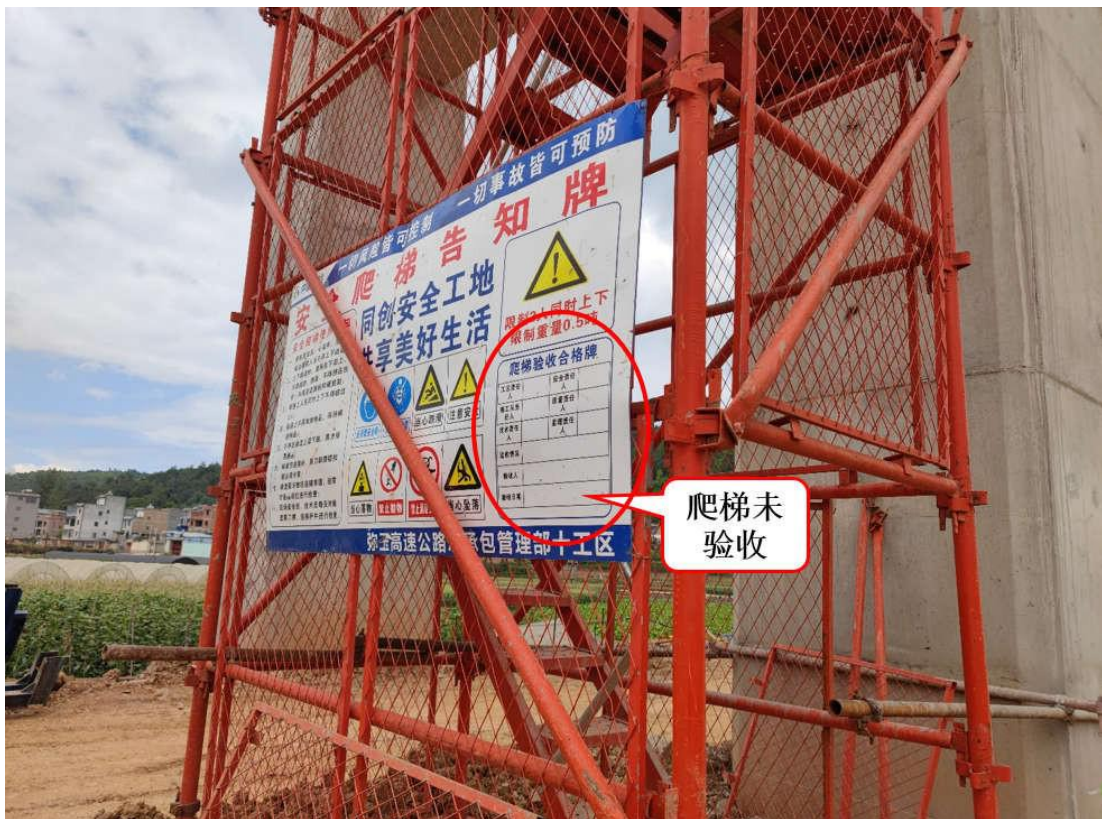
图 2-2-6-3

3. 桥梁高处作业未搭设人员上下通道，施工安全爬梯与作业平台之间未设置装配式廊桥安全通道或设置不规范，主要反映在一是左幅 17 号墩盖梁施工采用木板代替装配式廊桥安全通道；二是高处作业施工安全爬梯验收不及时；三是右幅 13 号墩系梁施工未设置装配式廊桥，墩柱施工通道搭设不规范；四是右幅 12 号墩柱施工未搭设作业人员上下通道；五是右幅 11 号墩系梁施工装配式廊桥安全通道设置不规范，爬梯与廊桥未连接在一起；违反《云南省交通运输厅工程质量监督局关于切实加强公路建设项目桥梁工程高处作业安全管理的实施意见》（云交质监[2020]95 号）第四、六条相关要求。（见图 2-2-6-3）

关要求，高处作业搭设人员上下通道，完善高处作业临边防护设施、作业平台。

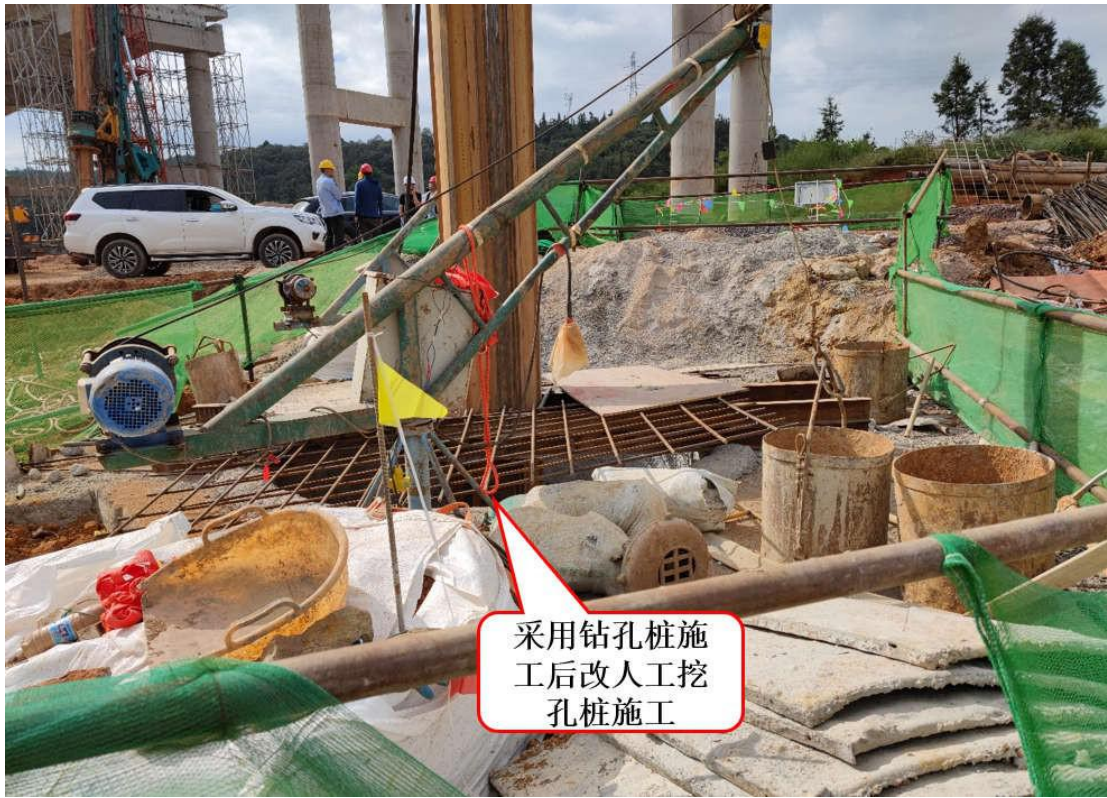
图 2-2-7-5

5. 未编制专项施工方案或专项施工方案内容不完善，主要反映在一是多依树大桥 33 号桩基采用钻孔桩施工后改人工挖孔桩施工，未按要求编制人工挖孔桩专项施工方案；二是 T 梁预制场至多依树大桥运梁通道纵坡较大，未编制 30mT 梁运输及架设专项施工方案；三是多依树大桥多个墩柱盖梁纵坡为 4%，左右侧高差约 60cm，专项施工方案中未编制相关的防倾覆措施；符合《云南省交通运输厅关于开展坚守公路水运工程质量安全红线专项行动的通知》（云交安监

(2019) 16 号) 第 4 条红线问题相关特征。(见图 2-2-7-5) 整改建议: 强化红线意识, 严格落实“坚守公路水运工程质量安全红线专项行动”要求, 按要求编制专项施工方案, 并严格按经审核的专项施工方案进行施工。

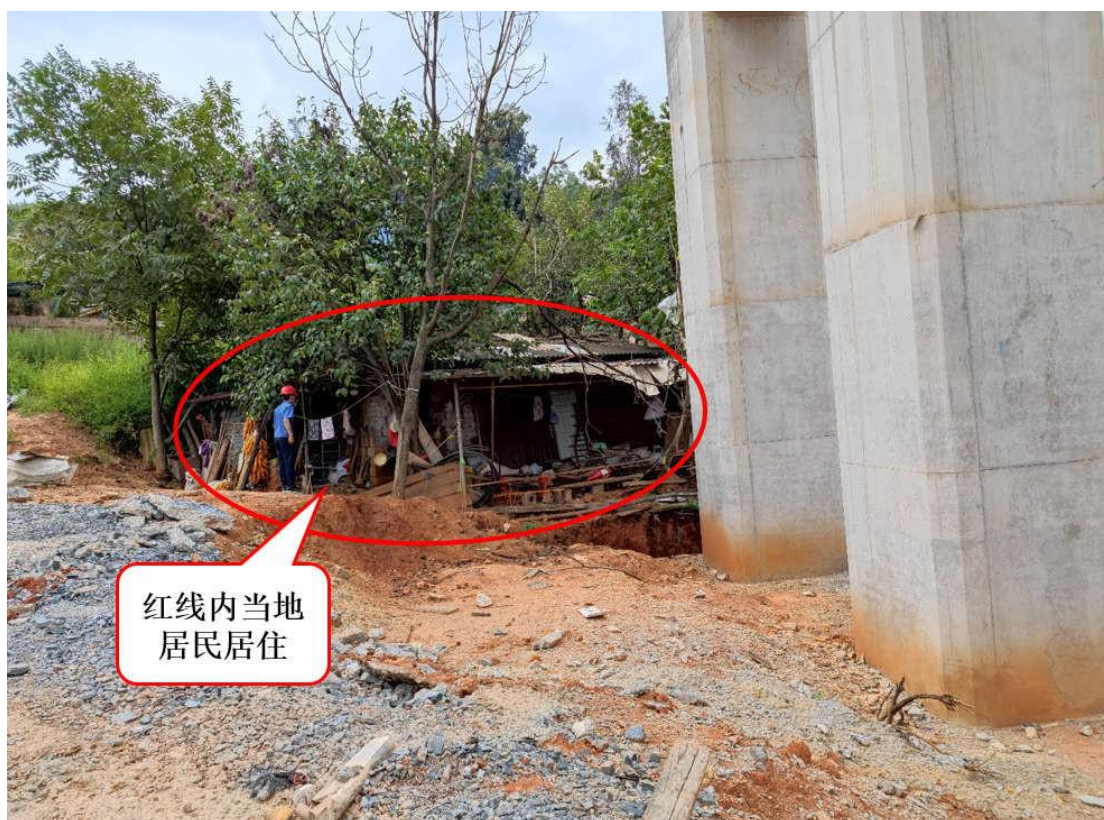
图 2-2-7-6

6. 多依树大桥左幅 7 号墩旁(红线内)有当地居民居住, 存在较大安全风险。(见图 2-2-7-1) 整改建议: 及时落实征地拆迁, 对施工区域进行封闭围挡, 设置安全警示标志, 无关人员

不得进入施工现场。

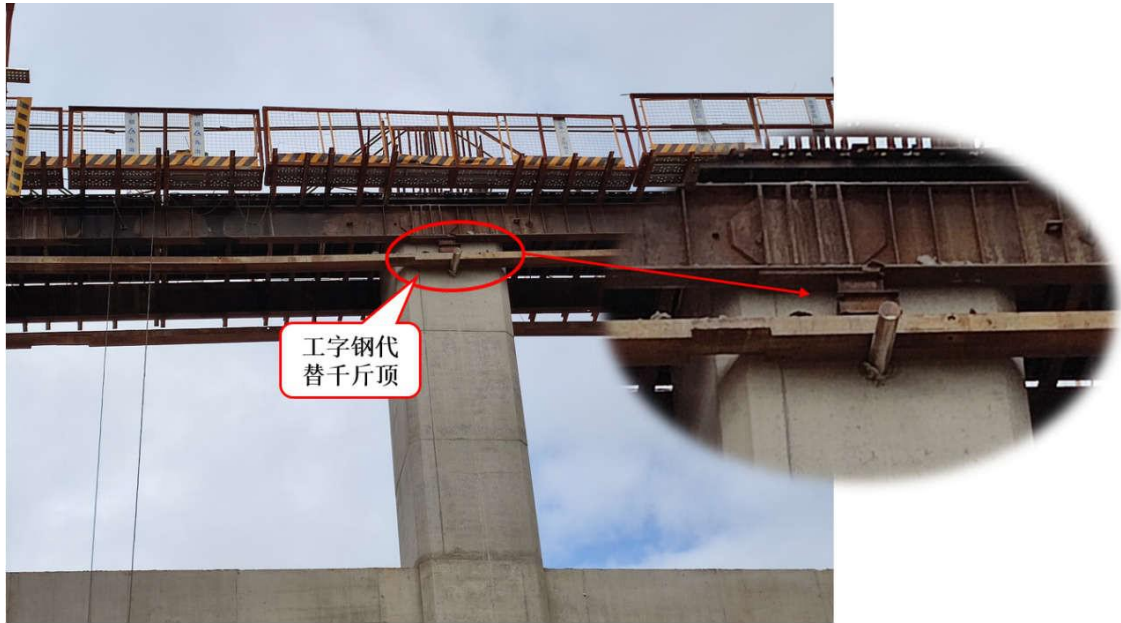
图 2-2-7-7

7. 未按经审核的专项施工方案进行施工，多依树大桥右幅 9 号墩盖梁施工穿心棒上方千斤顶采用工字钢代替。（见图 2-2-7-7）

整改建议：强化红线意识，严格落实“坚守公路水运工程质量安全红线专项行动”要求，并严格按经审核的专项施工方案进行施工。

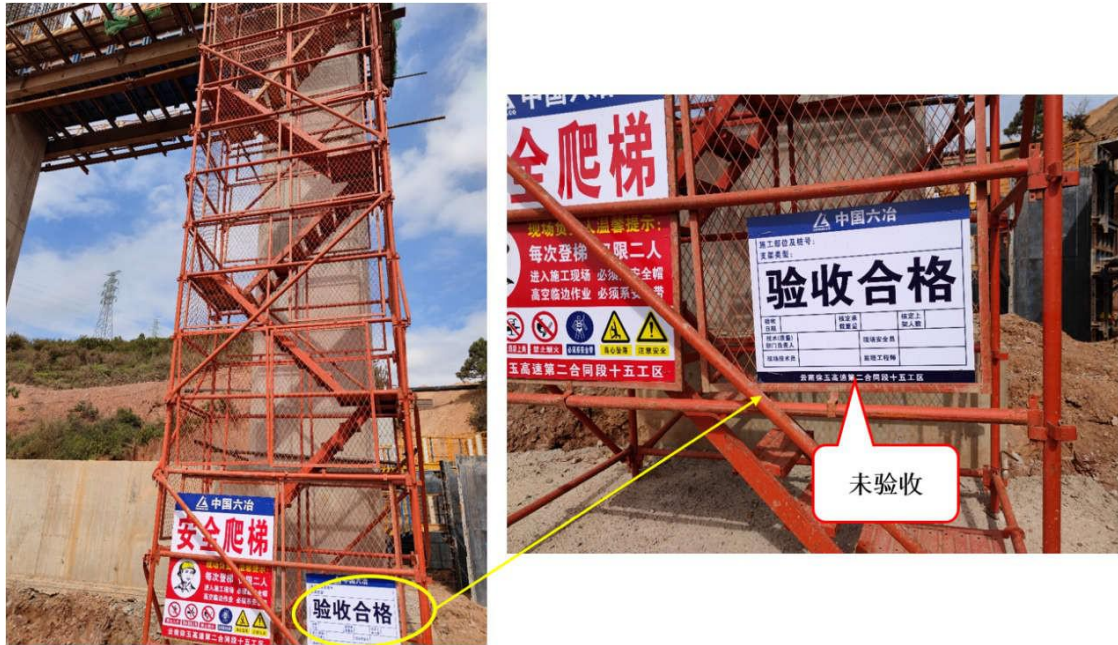
图 2-2-7-8

8. 瓦窑箐大桥左幅 8 号墩柱施工人员上下爬梯未设置扶手，验收不及时，《云南省交通运输厅工程质量监督局关于切实加强公路建设项目桥梁工程高处作业安全管理的实施意见》（云交质监[2020]95 号）第六条相关规定。（见图 2-2-7-1）

整改建议：加强桥梁高处作业安全管理，严格按照《云南省交通运输厅工程质量监督局关于切实加强公路建设项目桥梁工程高处作业安全管理的实施意见》（云交质监〔2020〕95 号）相关要求，高处作业搭设人员上下通道，完善高处作业临边防护设施、作业平台。

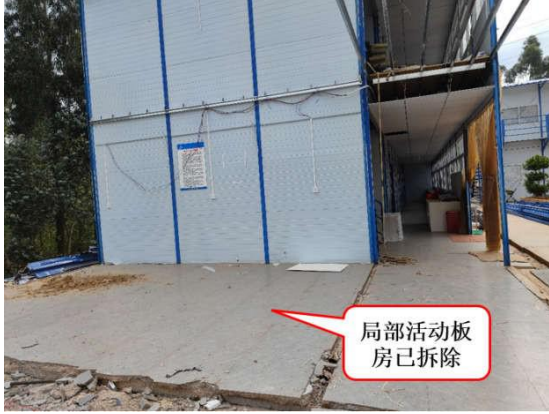
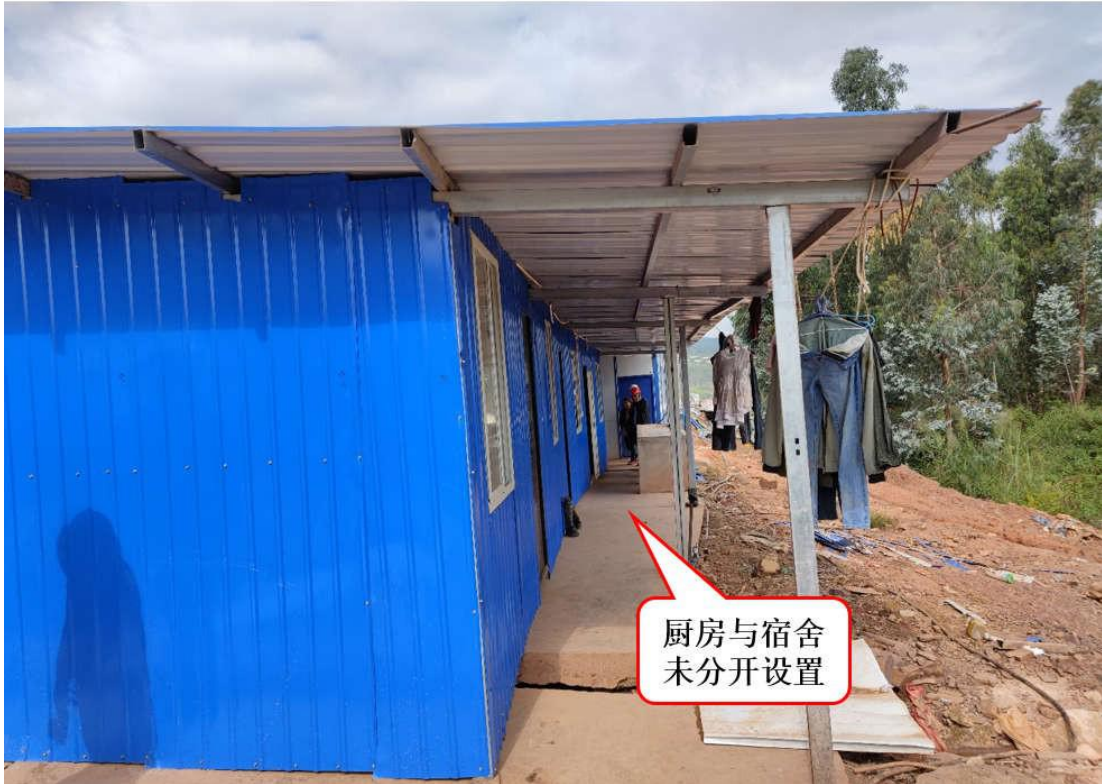
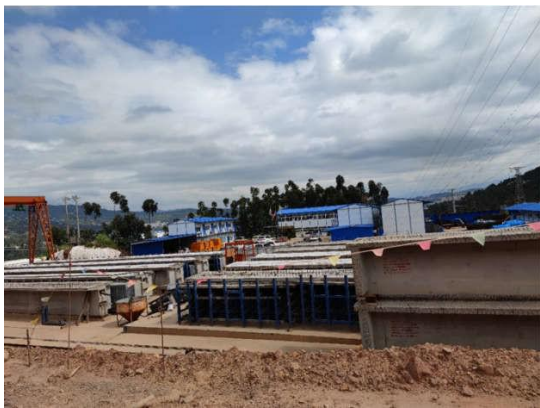
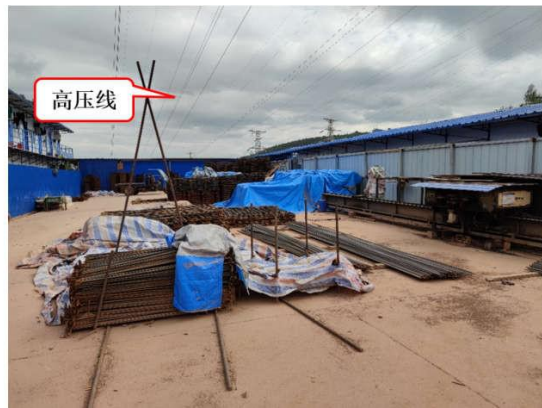
图 2-2-7-9

9. T 梁预制场、驻地及钢筋加工场安全标准化建设水平较低，主要反映在一是 T 梁预制场及驻地未经建设单位和监理单位验收已投入使用，该问题于 5 月份厅质监局督查提出，尚未得到整改；二是驻地基础已下沉开裂，影响房屋安全使用，局部活动板房已拆除，但部分房屋内仍住人；三是驻地内厨房与宿舍未分开设置，该问题 5 月份督查已存在；四是钢筋加工场设置于驻地中间，上方存在高压线，高压线距地面约 10m，部分钢筋材料未采取防雨措施；五是 T 梁预制场内部分梁板存放未设置防倾覆措施。（见图 2-2-7-9）

整改建议：按照《公路工程建设现场安全管理标准化指南》相关要求，加强场站、驻地安全管理标准化水平，场站、驻地未经验收合格不得投入使用。

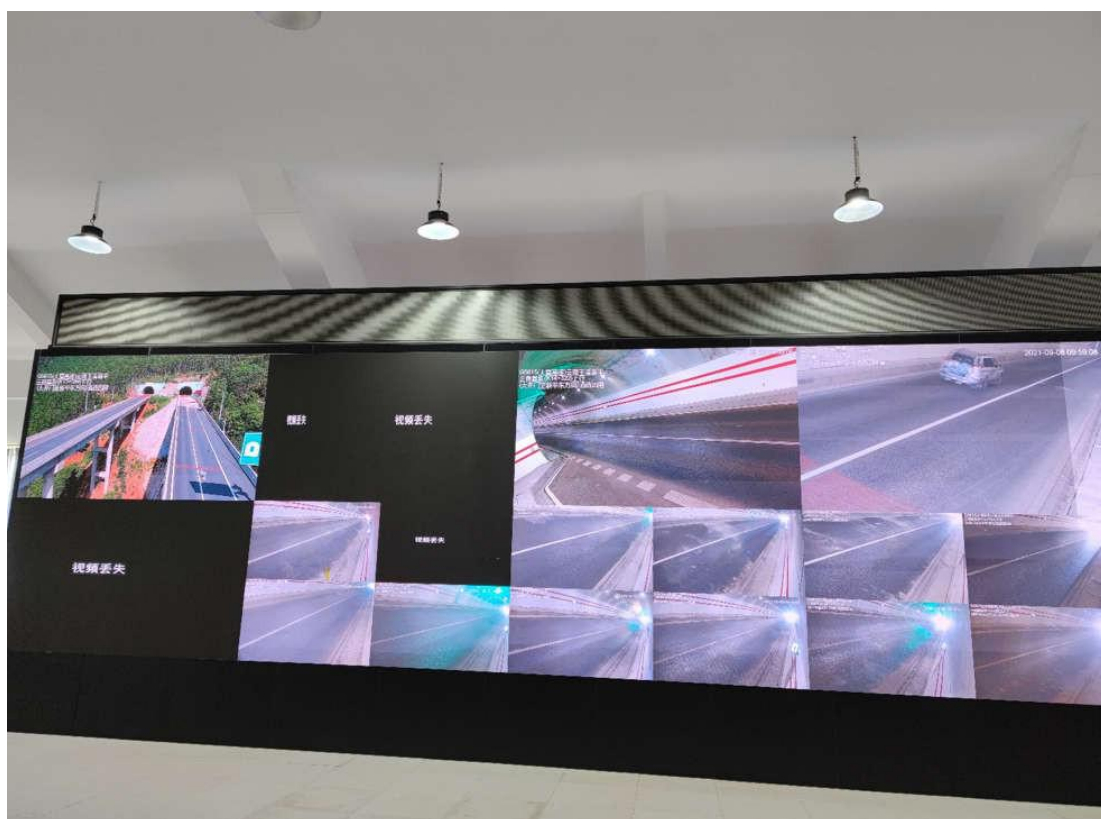
图 2-4-2-1

1. 新平管理处视频监控中心洒西英隧道 18 路视频监控中 4 路监控故障,无法映隧道内情况。

（见图 2-4-2-1） 整改建议：加强道路沿线、中央控制室交安、机电等设备安全管理，对故障设备及时进行

维修保养，确保视频监控、有线广播系统、交通信号指示灯等设施设备正常运行。

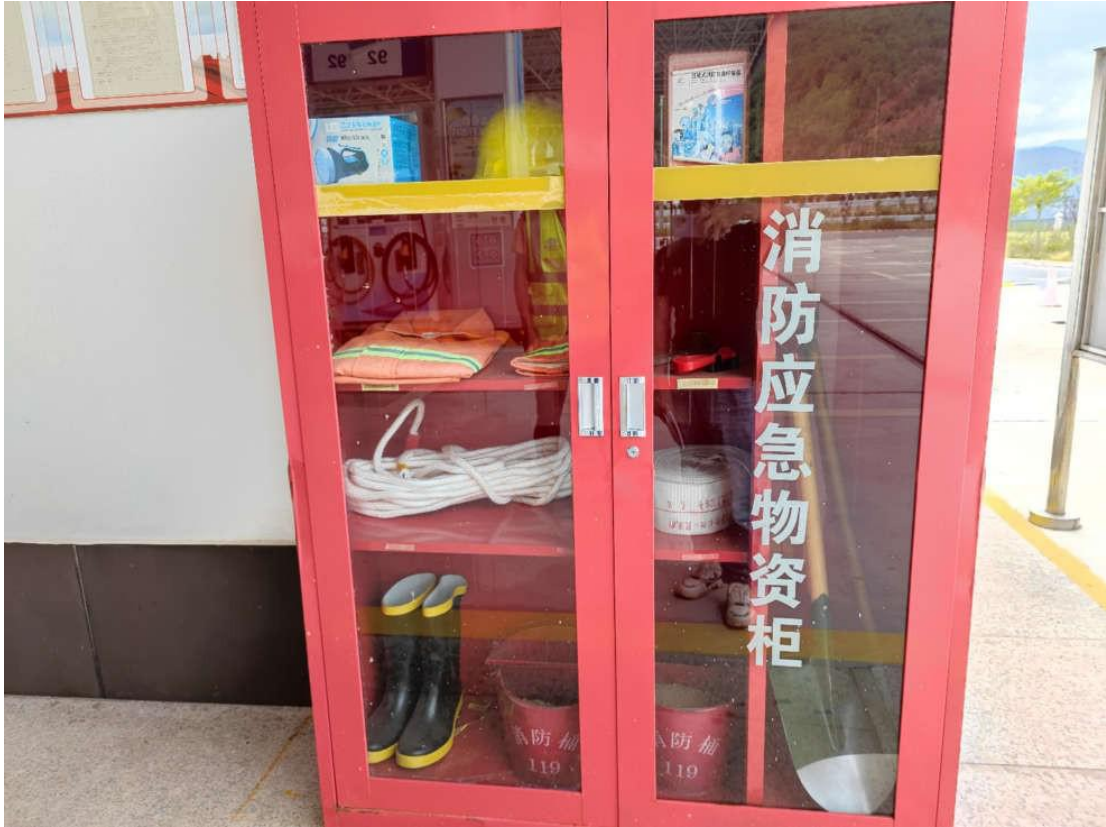
图 2-4-2-4

6. 服务区未安排现场管理人员值守。 整改建议：加强应急安全管理，服务区应有管理人员值班，及时对突发应急情况进行处置。 7. 服务区加油站（副）门口消防应急物资柜处于锁闭状态，紧急情况下无法打开。（见图

整改建议：加强应急安全管理，确保消防应急物资柜紧急情况下能正常打开。

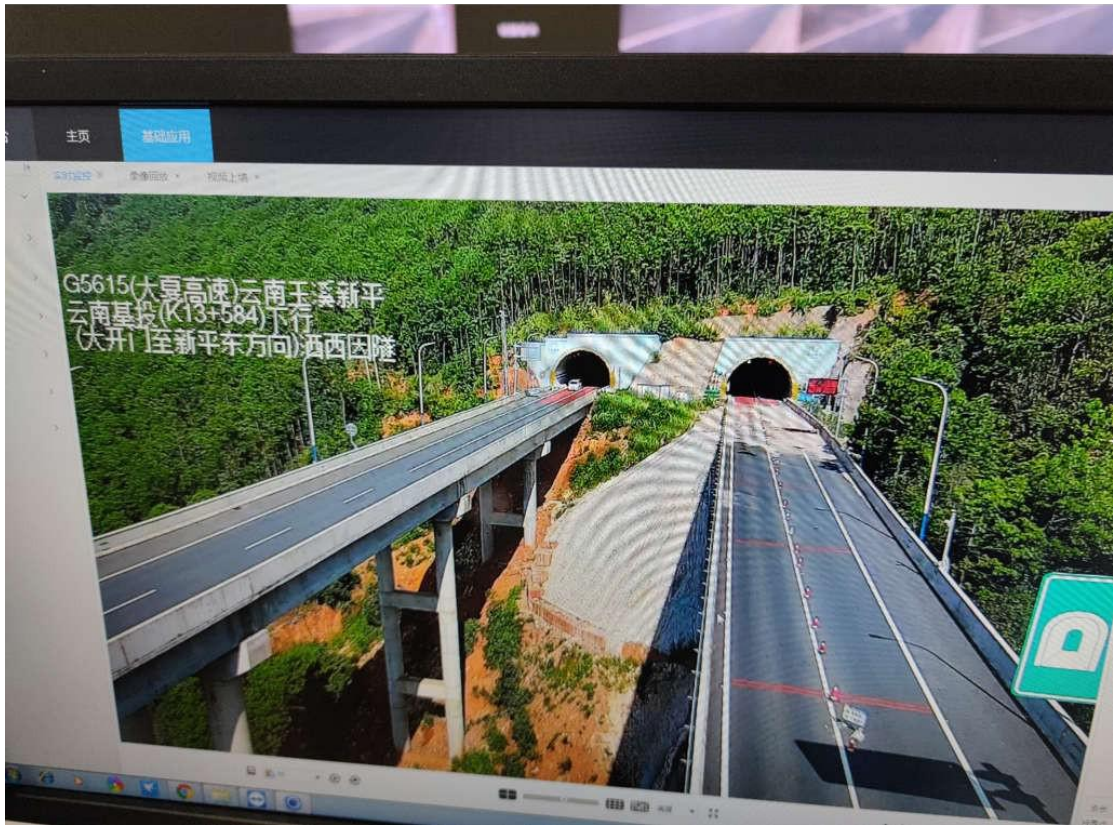
图 2-4-2-5

8. 洒西因隧道下行线洞口处路基缺陷处理施工未按《公路养护安全作业规程》《JTGH30-2015》要求设置养护作业控制区，车辆通行安全风险高。（见图 2-4-2-5）

整改建议：加强养护作业安全管理，严格按《公路养护安全作业规程》《JTGH30-2015》设置养护作业控制区。

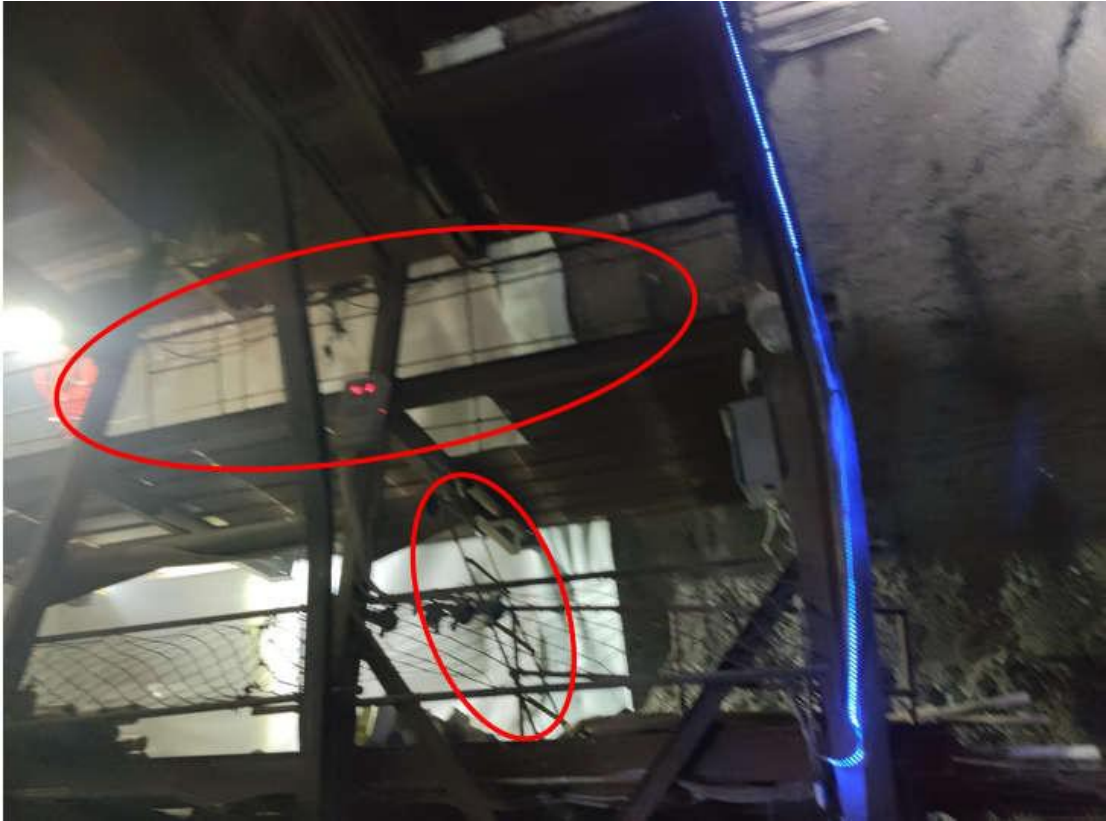
图 3-4-3-6

7. 乔甸隧道出口隧道高处作业安全管理不到位，反映在防水板作业台架内侧临空面未设置临边防护措施，上下爬梯未设置扶手，违反《公路工程施工安全技术规范》（JTG F90-2015）第 5.7.5 条相关规定。（见图 3-4-3-6）

整改建议：加强隧道高处作业安全管理，完善防水板台车临边防护措施，上下通道设置扶手。

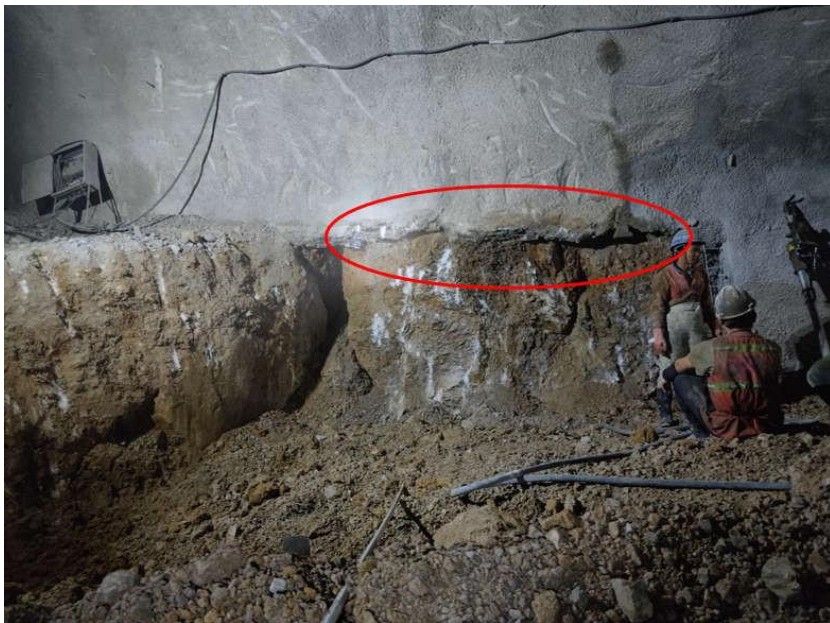
图 3-6-5-2

2. 鹤剑 2 号隧道出口开挖循环进尺控制不严格，右幅下台阶左侧单次开挖 4 榀拱架间距，违反《公路工程施工安全技术规范》和《云南省交通运输厅关于切实加强公路隧道施工标准化管理的通知》（云交基建[2018]96 号）文开挖循环进尺相关要求。（见图 3-6-5-2）

整改建议：隧道施工严格落实《云南省交通运输厅关于切实加强公路隧道施工标准化管理的通知》（云交基建〔2018〕96 号）文针对开挖循环进尺和施工安全步距的相关要求，施工过程中严格控制施工安全步距、各台阶初支及仰拱开挖循环进尺。

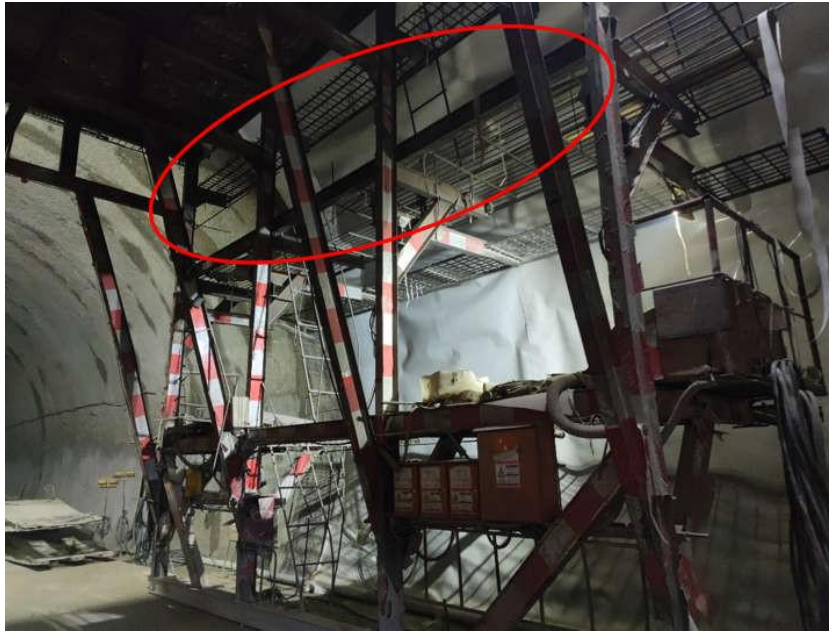
图 3-6-5-3

3. 鹤剑 2 号隧道出口隧道高处作业安全管理不到位，反映在防水板作业台架临空面未设置临边防护措施，违反《公路工程施工安全技术规范》（JTG F90-2015）第 5.7.5 条相关规定。（见图 3-6-5-3）

整改建议：隧道高处作业严格按照《公路工程施工安全技术规范》（JTG F90-2015）第 5.7.5 条相关规定，高处作业场所临边设置防护措施。

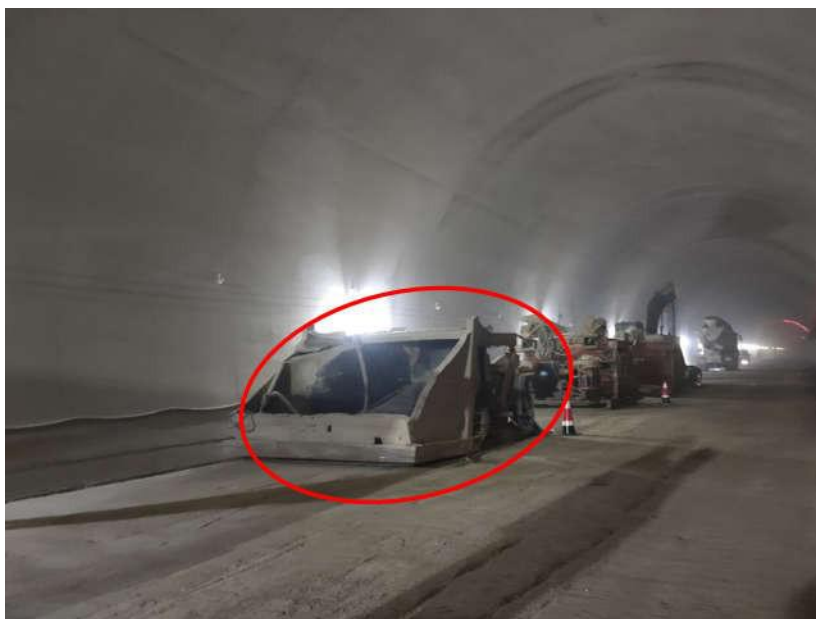
图 3-6-5-5

5. 鹤剑 2 号隧道出口右幅隧道初支混凝土采用干喷工艺，违反《云南省交通运输厅关于切

整改建议：严格落实《云南省交通运输厅关于切实加强公路隧道施工标准化管理的通知》（云交基建[2018]96号）文针对湿喷工艺要求，隧道喷射混凝土施工都必须采用湿喷工艺。

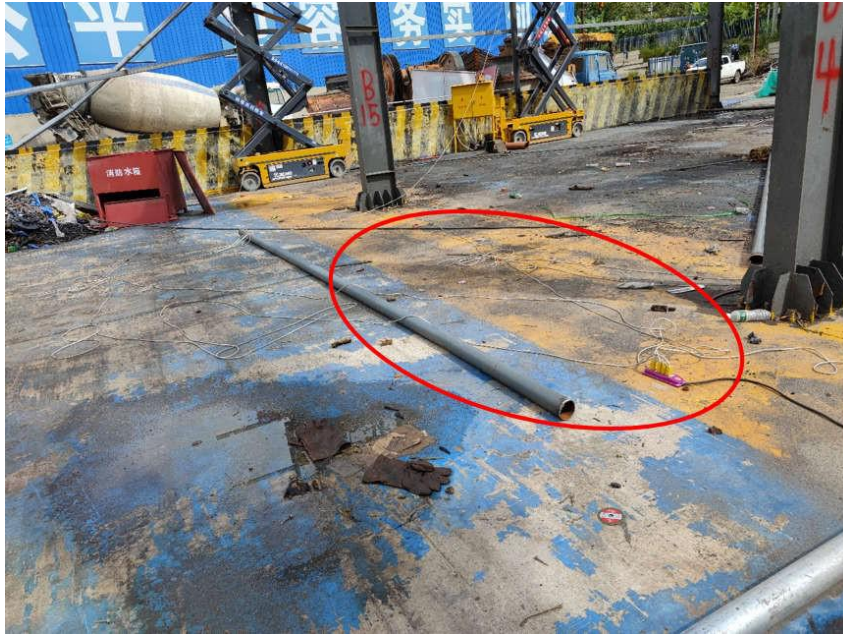
图 3-7-4-2

2. 临时用电安全管理不到位，漾濞互通钢箱梁加工场临时用电线路采用插板及软芯线，未按每台设备必须有各自专用的开关箱要求设置临时用电线路，违反《施工现场临时用电安全技术规范》（JGJ46-2005）第 8.1.3 条相关规定。（见图 3-7-4-2）

整改建议：加强施工临时用电安全管理工作，严格按照《施工现场临时用电安全技术规范》（JGJ46-2005）第 8.1.3 条相关要求布设施工现场临时用电线路。

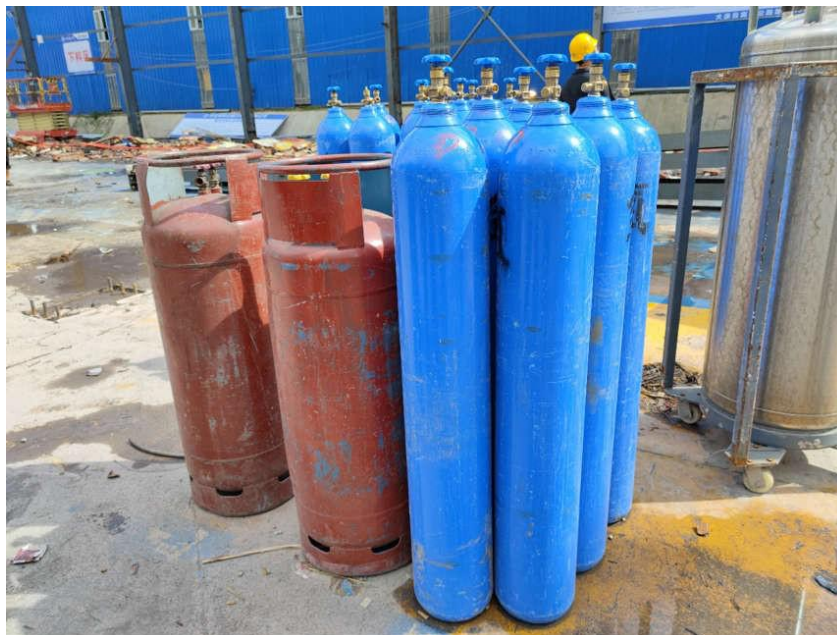
图 3-7-4-3

3. 特种设备安全管理不到位，漾濞互通钢箱梁加工场气瓶未及时入库管理，违反《建设工程施工现场消防安全技术规范》（GB 50720—2011）第 6.3.3 条相关规定。（见图 3-7-4-3）

整改建议：加强特种设备安全管理，未使用的气瓶应及时入库管理。

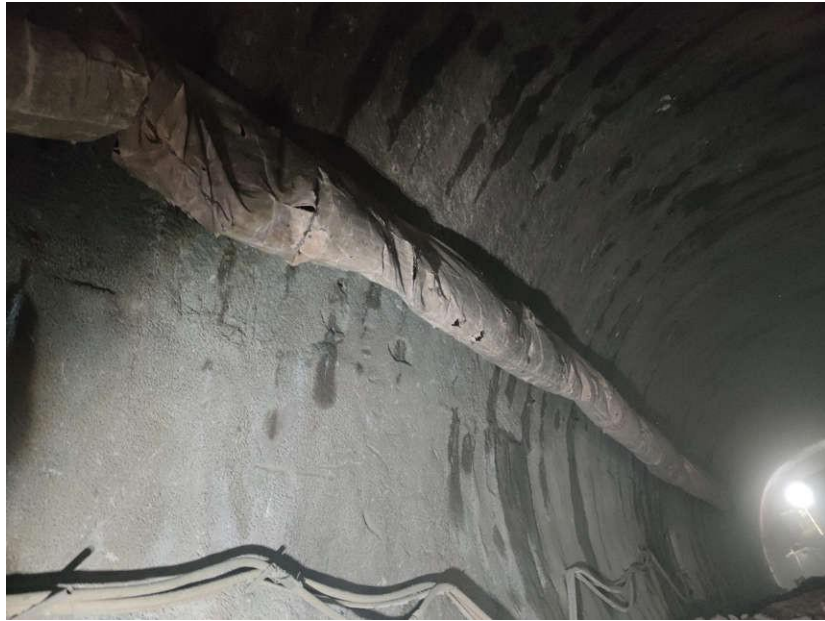
图 3-7-4-6

6. 白羊村隧道进口隧道通风管理不到位，主要反映在左幅隧道风管破损严重，出风口风压

整改建议：加强隧道施工文明施工管理工作，完善排水设施，及时修复通风管道，确保洞内清洁干燥、空气质量满足要求。
